# Tilstandsrapport

Tomannsbolig

Niels Juels gate 95, 4008 STAVANGER

Befaringsdato: 18.10.2024

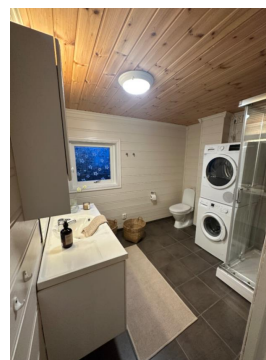
### 1. ETASJE > BAD/VASKEROM

Baderommet har ukjent alder. Det foreligger ingen dokumentasjon.

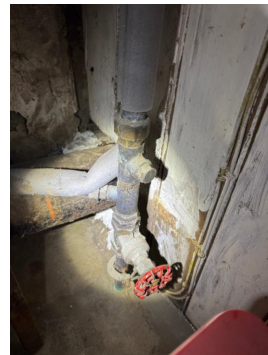
## TG 2 Avløpsrør

Det er avløpsrør av støpejern og plast.

- Det er ikke behov for utbedringstiltak siden anlegget fungerer i dag, men ut ifra alder kan skader plutselig oppstå på eldre anlegg.
