# Tilstandsrapport

Enebolig

Symrevegen 14, 6230 SYKKYLVEN

Oppdragsnr.: 12403-1560

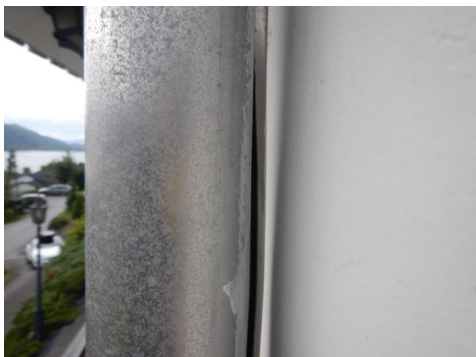
## ! TG 2 Veggkonstruksjon

- Det er ingen eller liten lufting i nedre kant av kledning mot grunnmur.
- Det er avvik:

Man må påregne noe vedlikehold og stedvise oppgraderinger/utbedringer.  
Manglende lufting gir økt risiko for fuktskader i konstruksjonen

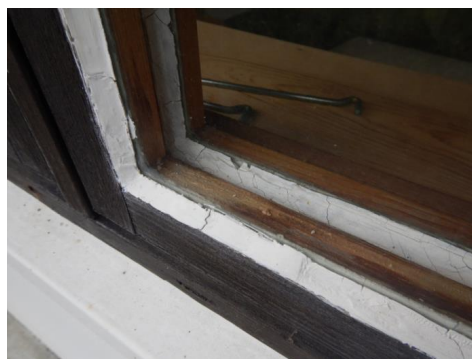
## ! TG 2 Dører

Flere dører er over 40 år og på dører som er over 40 år er det normalt med vedlikehold og stedvise oppgraderinger. Dører av denne alder kan ha begrenset levetid avhengig av hvor værutsatte de er. Registrert oppsprekking i treverk. Pakninger er også svekket på dører som er over 40 år.

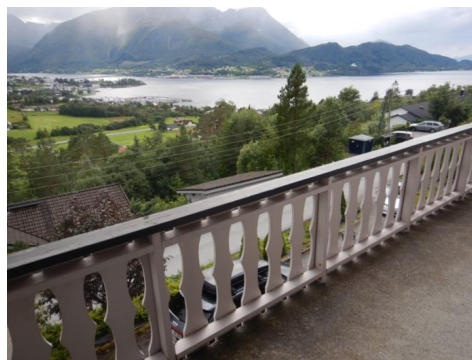
## ! TG 2 Utvendige trapper

Mangler håndlist på trappa mot vest.  
Noe sprekker registrert på repo.

Vedlikehold og montere håndlist der dette mangler.

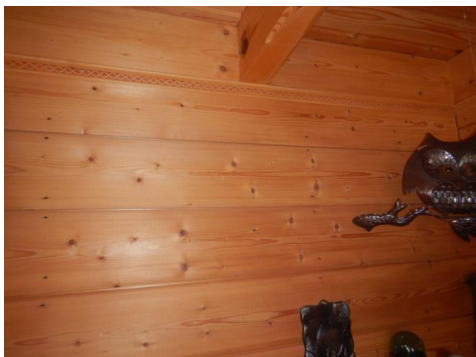
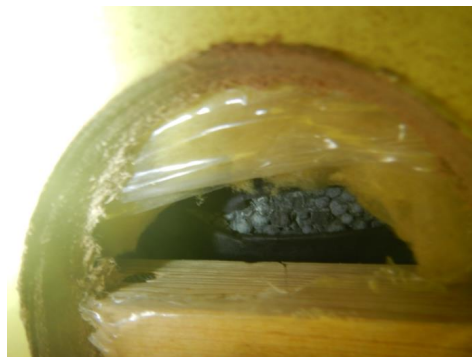
## ! TG 3 Rom Under Terreng

- Det er i hulltaking påvist fukt-/råteskader.

Det ble registrert råte og høyt fuktnivå i hjørne mot nordvest. Det ble foretatt 3 hull og fuktnivå var bedre under trapp og i bod i hybel, så registrert bedre fuktnivå mot øst og ingen råte der det ble tatt hull. Plast registrert i vegg alle steder.

- Lokal utbedring må utføres.
- Ytterligere undersøkelser må foretas for å få kartlagt årsak og omfanget på eventuelle skader.

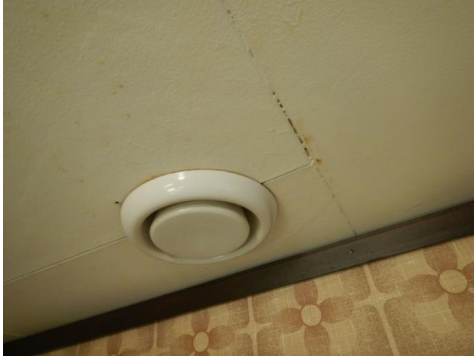
### ! TG 2 Tilliggende konstruksjoner våtrom

Hulltaking er foretatt og det er påvist avvik i hulltakingen. Hulltaking er foretatt ved/i skap på soverom. Fuktkvotemåling (vekt%) i konstruksjonen ble målt til 13,8.

- Hulltaking er foretatt og det er påvist avvik i konstruksjonen.

Plast bak veggplater må fjernes ved fornying av badet.

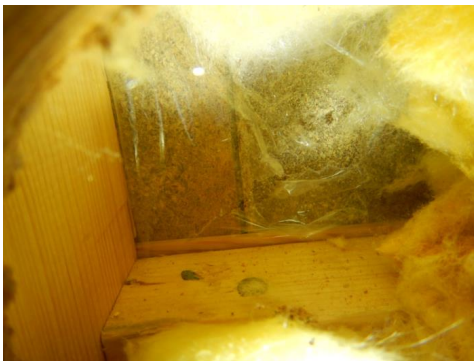
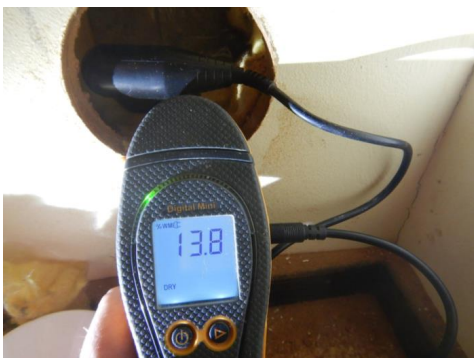
### ! TG 3 Generell

Med bakgrunn i at vaskerommet er av eldre dato og har eldre sluk må rommet påregnes oppgradert i tiden som kommer. Eldre våtrom er erfaringsmessig utsatt for skader.

NB! Det er synlig at det er fuktutslag i mur bak tapet, så se punkt om rom under terreng.

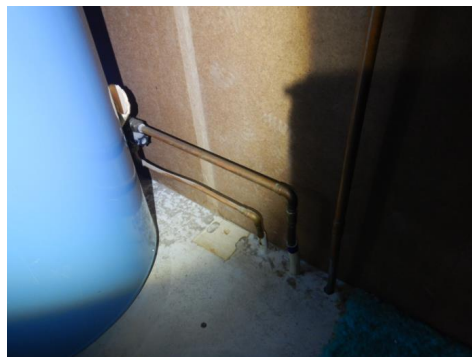
### ! TG 2 Vannledninger

- Det er ikke behov for utbedringstiltak siden anlegget fungerer i dag, men ut ifra alder kan skader plutselig oppstå på eldre anlegg.
- I forbindelse med oppgradering av våtrom vil det være naturlig med utskiftning av rør.

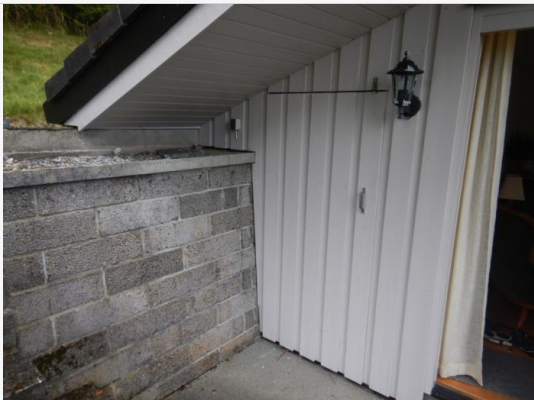
## Bod

Enkel utebod med skåtak bak huset ( bygd inn til bakveggen ).  
Støpt gulv, lecavegg og takkonstruksjon av tresperrer.  
Undertak av Brettex med lit skade.  
Betongstein som tekking.  
Tredører.
