| Adresse | Vestafortunet 2 | | |

# Tilstandsrapport

gnr. 209, bnr. 27, snr. 2

Befaringsdato: 22.08.2024

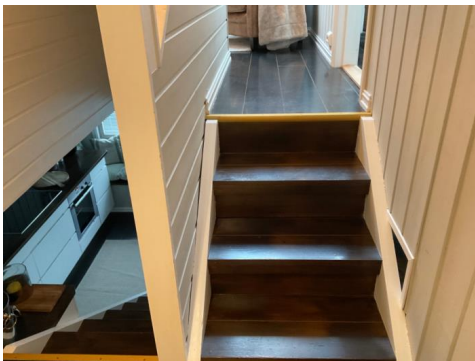
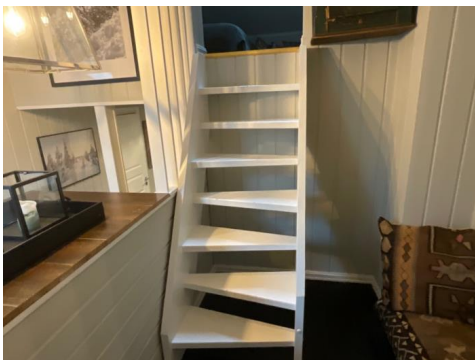
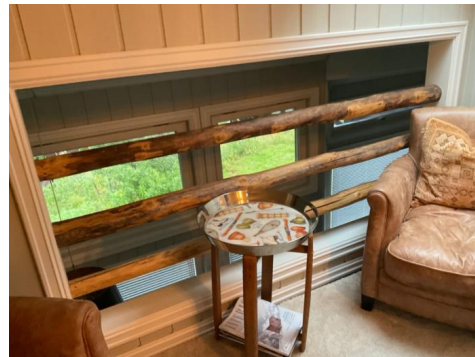
- Håndløper bør monteres, men det var ikke krav på byggetidspunktet.
- Rekkverk må monteres for å lukke avviket.
- Det er ikke krav om utbedring av åpninger opp til dagens krav.

Trapp er smalere en tillatt iht dagens forskriftskrav.

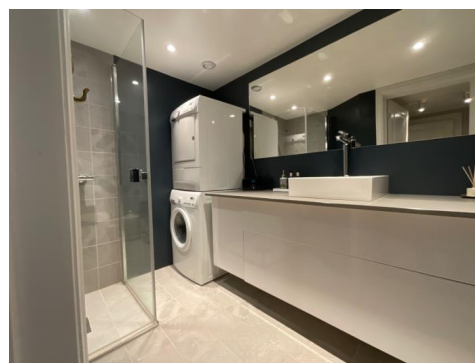
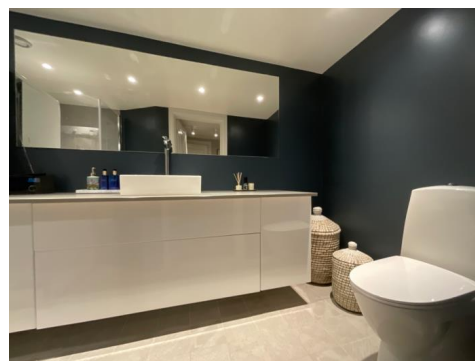
Bad/wc med flislagt gulv, varmekabler, fliser og malte flater på vegger, avtrekk, speil, downlights, opplegg for vaskemaskin og tørketrommel, laminat benk med vask og med innredning, dusj hjørne med innfellbare glassdører, toalett.

Badet ble overflatebehandlet i 2016, ref tidligere prospekt.

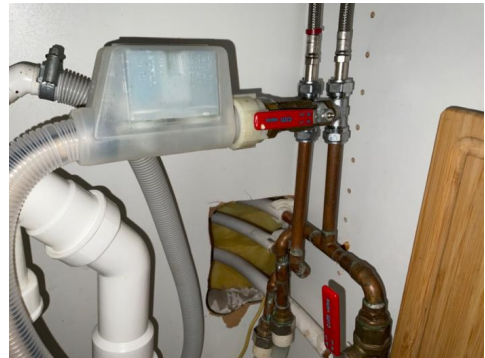
- Tidspunkt for utskiftning av vannledninger nærmer seg.
- I forbindelse med oppgradering av våtrom vil det være naturlig med utskiftning av rør.

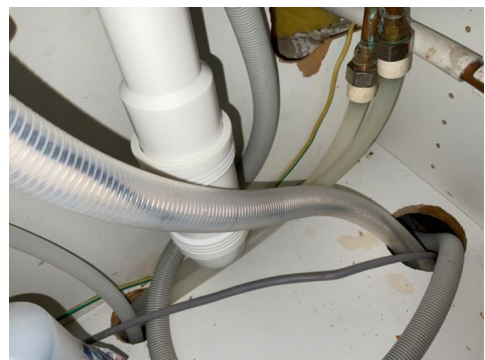
Innvendige vannledninger er av plast (rør i rør).
