# Tilstandsrapport

# gnr. 209, bnr. 27, snr. 2

Befaringsdato: 22.08.2024

## FRITIDSBOLIG

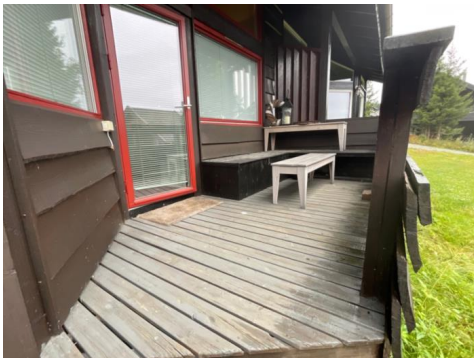
Ca. 6,9 kvm.

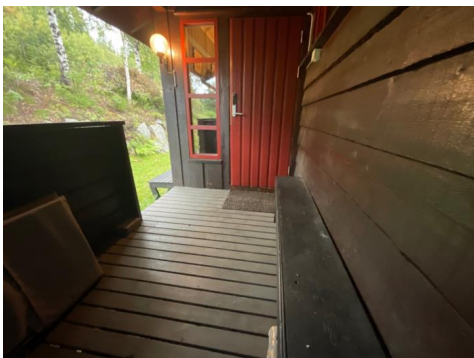
Ca. 5,3 kvm.

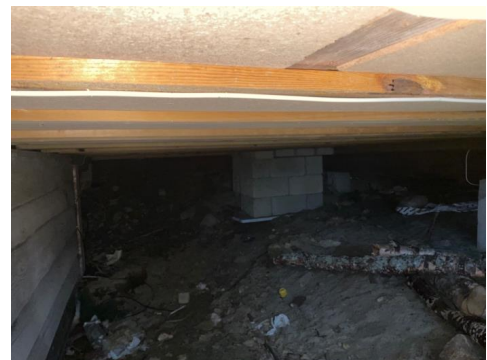
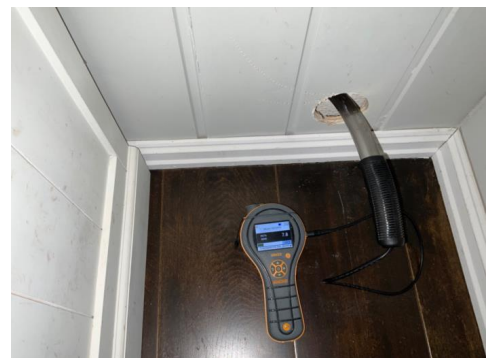
Gulvet har parkett. Veggene har plater og panel. Hulltaking er foretatt uten å påvise unormale forhold. Hulltaking er foretatt i stue. Fuktkvotemåling (vekt%) i konstruksjonen ble målt til 8.

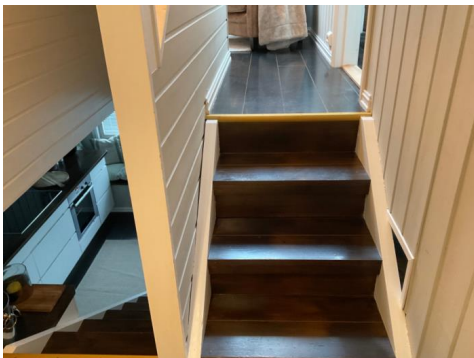
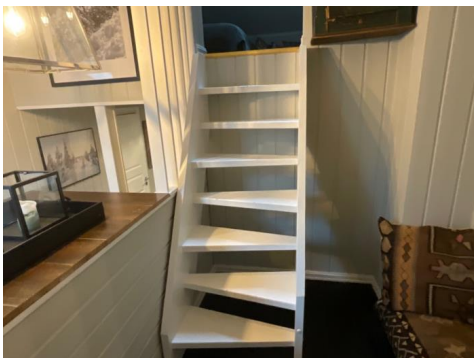
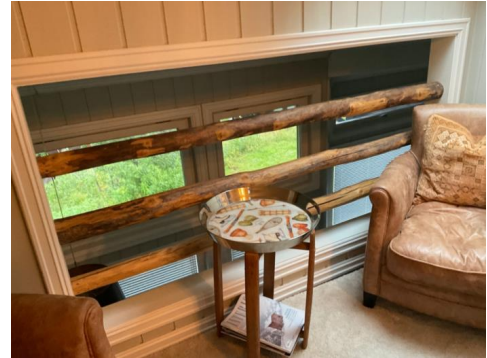
- Håndløper bør monteres, men det var ikke krav på byggetidspunktet.
- Rekkverk må monteres for å lukke avviket.
- Det er ikke krav om utbedring av åpninger opp til dagens krav.

Trapp er smalere en tillatt iht dagens forskriftskrav.

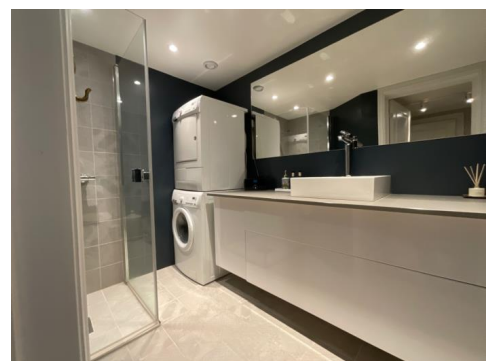
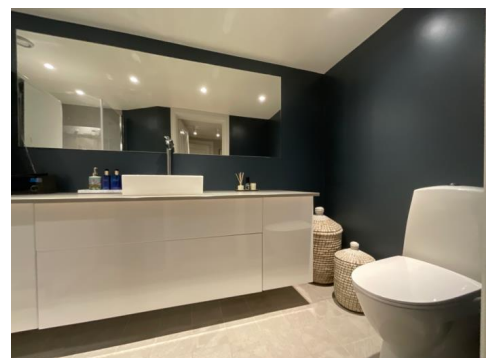
### HOVEDETASJE > BAD/WC

Bad/wc med flislagt gulv, varmekabler, fliser og malte flater på vegger, avtrekk, speil, downlights, opplegg for vaskemaskin og tørketrommel, laminat benk med vask og med innredning, dusj hjørne med innfellbare glassdører, toalett.  
Badet ble overflatebehandlet i 2016, ref tidligere prospekt.

- Det er mulighet for at det kan forekomme vannlekkasje på våtrommet hvor vann ikke vil gå til sluk.
- Det er påvist at høydeforskjell fra topp slukrist til gulv/synlig topp membran ved dørterskel er mindre enn 25 mm.
- Det er påvist at noen fliser har bom (hulrom under).
- Det er påvist avvik i fallforhold til sluk i forhold til krav i forskrift på byggetidspunktet.

- Det bør etableres avrenning inn til sluk for hele våtrommet.
- Gjennomføre ytterligere undersøkelser og foreta utbedring av skade.

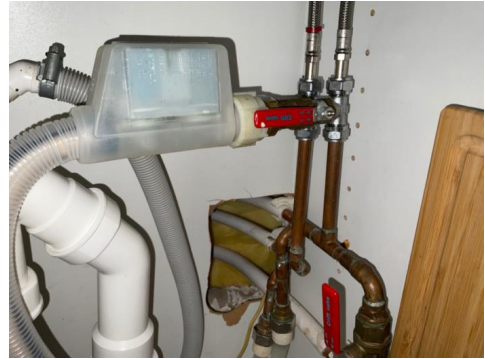
- Tidspunkt for utskiftning av vannledninger nærmer seg.
- I forbindelse med oppgradering av våtrom vil det være naturlig med utskiftning av rør.

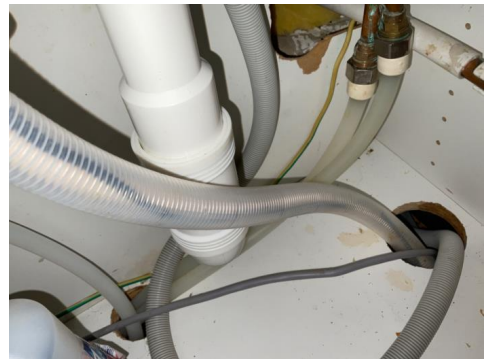
### TG 1 Vannledninger - 2

Innvendige vannledninger er av plast (rør i rør).
