Tilstandsrapport

Risikovurdering for Anticimex boligselgerforsikring

Gamlegata 19A
3810 GVARV
Gnr./Bnr.: 177/65
Andelsnr./Aksjenr. : 5/5
Midt-Telemark kommune

Befaringsdato: 17.10.2024

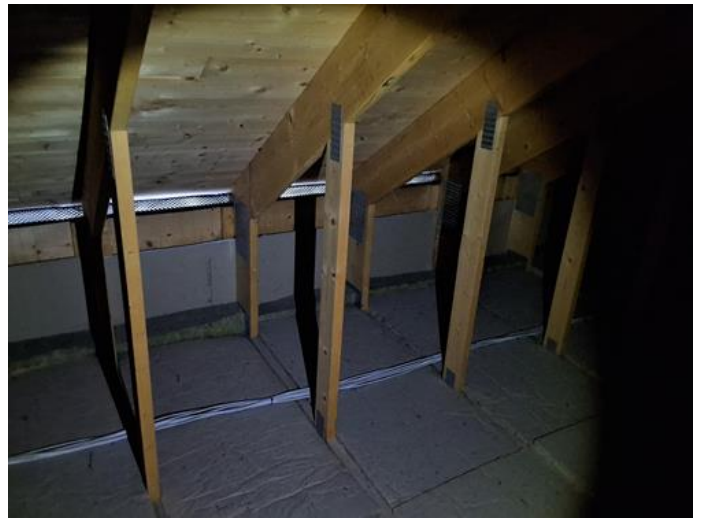
Loft - uinnredet / råloft - [Avtrekksvifte tilhørende bad på loftet.]

Annet | Det merkes fuktighet/vann inne i isolasjonstrømpe til avtrekksvifte til bad som er plassert på loftet.
Utbedringer av isolasjonstrømpe/rør må påregnes.
