# Furumoen 4

# Tilstandsrapport

Risikovurdering for Anticimex boligselgerforsikring

# Skaderapport

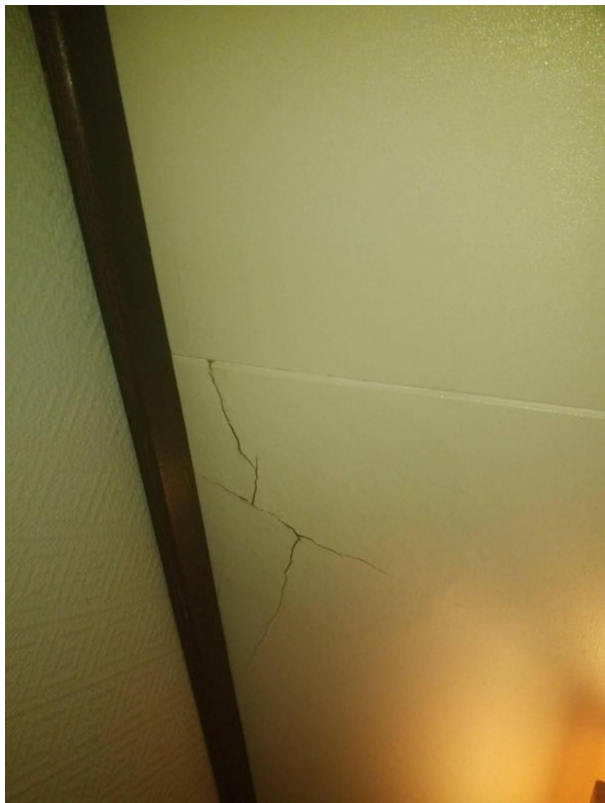
| Årsak til skade | | |
|---|---|---|
| <p>gammel skade fra 2018, der årsak var utett yttertak. Ft reparerte årsak selv den gang. Skaden nå er sansynlig fukt som har kondensert mellom plate og dampsperre. Dette har ikke blitt oppdaget den gang. Ft oppdaget svell i taket ifm salg av bolig. Takstmann benyttet fuktindikator som antydte fukt. Etter riving er det målt tørt i treverk området. Heller ingen kjennbar fukt i isolasjon på kaldloft.</p> | | |
