# Hamnavegen 26

# Tilstandsrapport

gnr. 232, bnr. 8

Befaringsdato: 02.05.2025

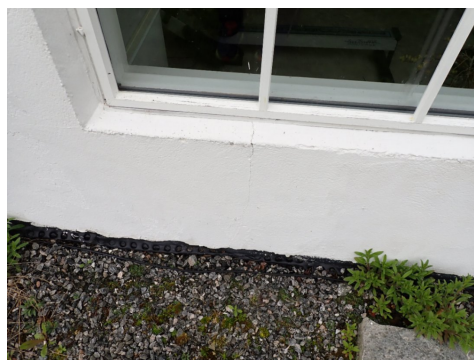
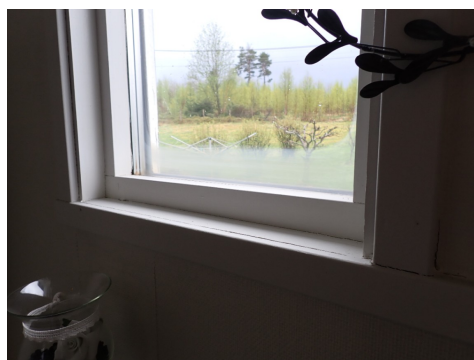
- Det er påvist avvik rundt innsettsdetaljer.
- Det er påvist noen glassruter som er punktert eller sprukne.
- Karmene i vinduer er slitte og det er sprekker i trevirket.

De eldste vinduene må påregnes vedlikehold og noen må byttes ut.

- Det må påregnes noe vedlikehold og at enkelte vinduer må skiftes ut.
- Vinduer med punkterte/sprukne glass må påregnes skiftes ut, enten hele vinduet eller kun selve glassene.

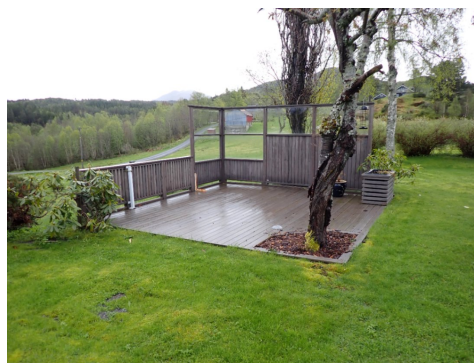
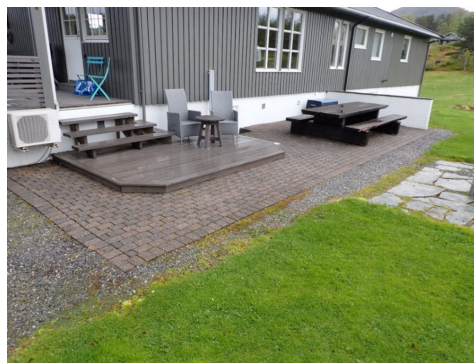
Eiendommen har flere uteplasser. Det er etablert en markterasse på nordsiden med levegger, På sørsiden er det laget en platt på bakkenivå, som er brosteinsbelagt.

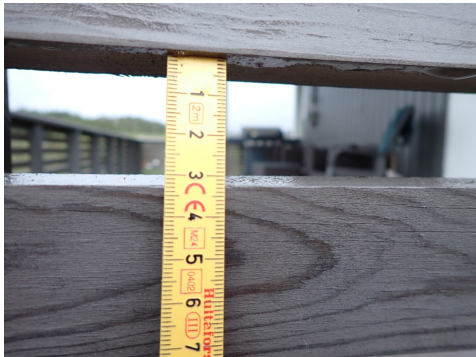
## ! TG 3 Utvendig trapper

Utvendig trapp fra terrasse på vestsiden av boligen.

- Rekkverk må monteres for å lukke avviket.

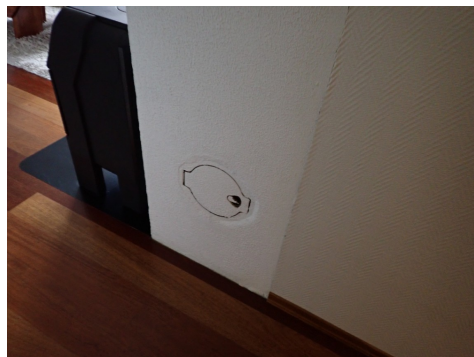
## ! TG 2 Rom Under Terreng

- Det er gjennom hulltaking påvist høyt fuktnivå inne i trekonstruksjonen i hulltakingen, men ikke påvist fuktskader i dette området. Høy luftfuktighet kan over tid føre til muggvekst eller sverting av materialer. Samtidig kan materialer og konstruksjoner bli ødelagt.

- Det påviste fuktnivå gir grunn til å overvåke konstruksjonen jevnlig for å se utvikling over tid, og eventuelt foreta tiltak for å unngå fuktskader.

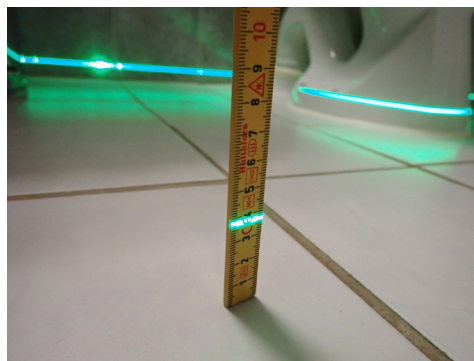
- Til tross for avviket i fall/høydeforskjell til sluk, vil gulvet fortsatt kunne lede vann mot sluket, men med redusert effektivitet. Dette kan potensielt øke risikoen for vannansamling i enkelte områder av badet.

I starten av rommet ved døren er fallet noe slakkere enn gjeldende krav ved utførelsen. Lekkasjevann kan da renne saktere til sluk. Ved sluk er det godt fall.

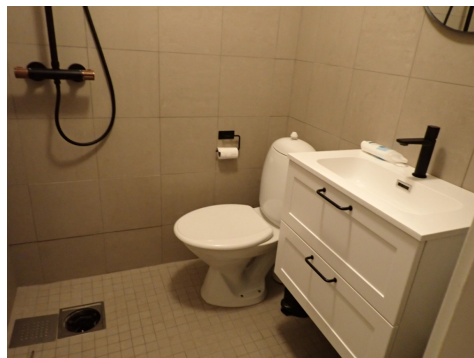
### TG 2 Overflater vegger og himling

- Dersom det ikke gjøres tiltak, kan dette medføre oppfukning, oppsvelling og forringelse av materialer over tid og fuktskader på tilstøtende konstruksjoner.

Anbefaler å montere dusjforheng for skjerming materiell som ikke er egnet for vannsøl.

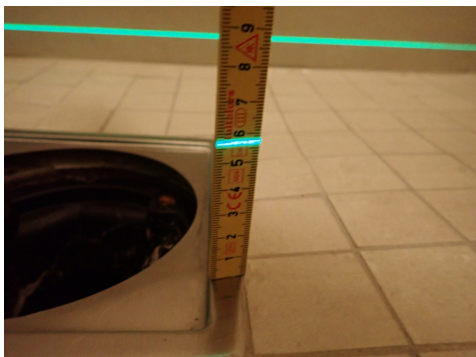
### ! TG 2 Sluk, membran og tettesjikt

- Eldre sluk av plast er ofte utsatt for lekkasjer og særlig i overganger. Eventuelle lekkasjer kan medføre fuktskader på tilliggende konstruksjoner.
- Det er viktig å merke seg at levetiden til en membran varierer basert på kvalitet, installasjon og bruk. Eldre membraner kan bli sprø og sprekke opp, noe som fører til at de mister sin vanntettende funksjon. Dette kan resultere i vannlekkasjer gjennom vegger og gulv og fuktskader.

Det er ingen tegn til lekkasjer idag. Det er gjort tiltak ved gjennomføringer med fugging. Anbefaler å være obs på konstruksjonen.

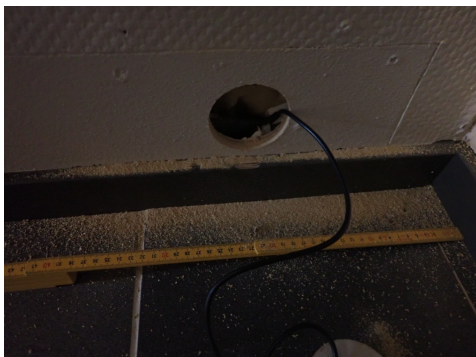
### ! TG 3 Generell

for å tilfredstille dagens krav må våtrommet oppgraderes. Dersom det ikke gjøres så er det risiko for lekkasjer til tilstøtende konstruksjoner/rom.

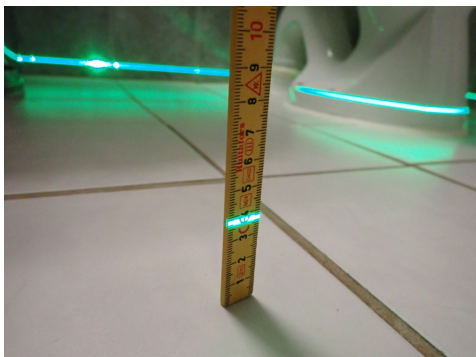
### ! TG 2 Sluk, membran og tettesjikt

- Eldre sluk av plast er ofte utsatt for lekkasjer og særlig i overganger. Eventuelle lekkasjer kan medføre fuktskader på tiliggende konstruksjoner.

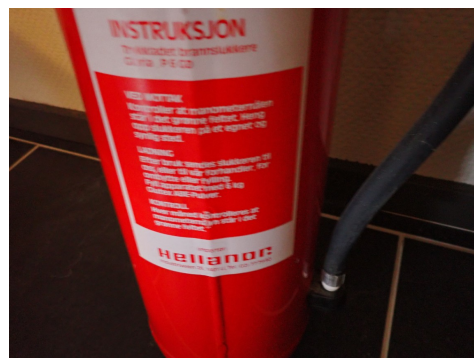
## ! TG 3 Branntekniske forhold

1. Er det mangler for brannslukningsutstyr i boligen iht. forskriftskrav på søknadstidspunktet, men minst Byggeforskrift 1985?  
**Nei**
2. Er det skader på brannslukkingsutstyr eller er apparatet eldre enn 10 år?  
**Ja Apparatet er eldre enn 10 år.**
3. Er det mangler på røykvarsler i boligen iht. forskriftskrav på søknadstidspunktet, men minst Byggeforskrift 1985?  
**Nei**
4. Er det skader på røykvarslere?  
**Nei Brannmeldere er ikke funksjonstestet av takstmann, det er ikke opplyst om avvik.**
