# Tilstandsrapport

Enebolig

Bøveien 438, 8470 BØ I VESTERÅLEN

Befaringsdato: 13.10.2025

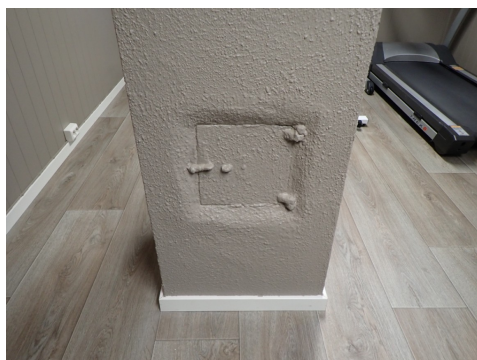
Sotluke i kjeller

- Det er gjennom hulltaking påvist høyt fuktnivå inne i trekonstruksjonen i hulltakingen, men ikke påvist fuktskader i dette området. Høy luftfuktighet kan over tid føre til muggvekst eller sverting av materialer. Samtidig kan materialer og konstruksjoner bli ødelagt.

Hulltaking ble foretatt i yttervegg mot vest, ved hjørne mot krypkjeller. Målingen viser et fuktnivå på over 17 % RF. Normalt for innbygd, uttørket materiale bør ligge på rundt 8 %. Det er ikke kjent om dette skyldes vanninntrenging via grunnmur, avdamping fra grunnen, eller en kombinasjon.

Fuktsøk på gulv indikerer forhøyet fuktverdi i gulvet. Det er sannsynligvis ikke lagt plast i grunnen før støping.

Fuktsøk på murvegger indikerer også forhøyet fuktnivå i yttervegger.

Hvis det skal gjøres tiltak, må det bli utvendig. Ny drenering vil trolig gjøre at fuktnivået går ned, men ikke fjerne problemene helt.
