# Overvikvegen 204

# Overvikvegen 204 7580 SELBU

## Tilstandsrapport Eierskifte

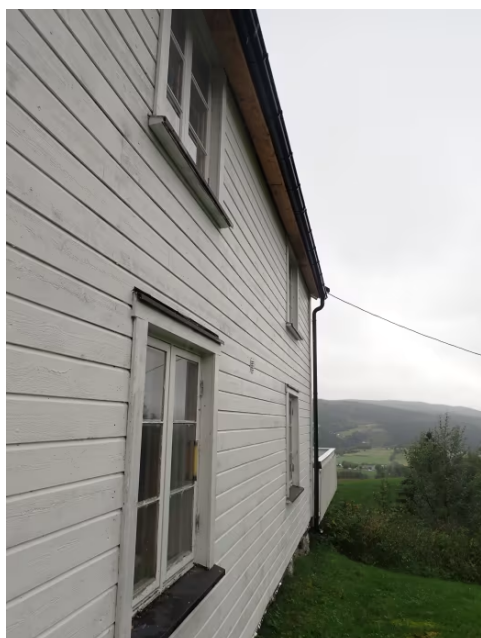
Råte i kledning inn mot gårdsplass.

Skifte av kledning med råte er påregnelig.  
Fjerning av vindsperre som går ned på mur og trekker fukt er påregnelig.
