# Tilstandsrapport

Enebolig med utleie-del

Ivar Bergsmos gate 20, 8450 STOKMARKNES

Befaringsdato: 08.10.2024

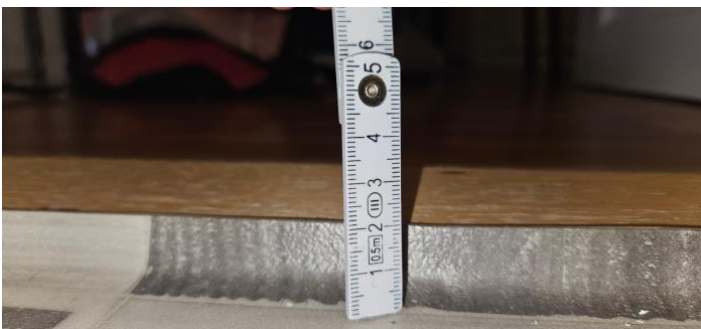
### TE 1 Overflater Gulv

Gulvet har vinylbelegg. Fall mot sluk er målt til 15 mm og det er ca 20 mm oppkant mot terskel.  
Rommet har panelovn som varmekilde.

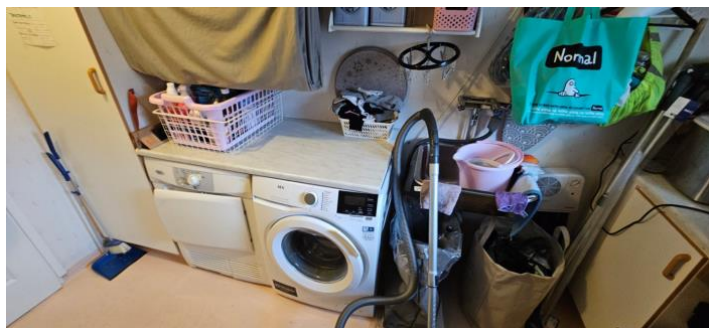
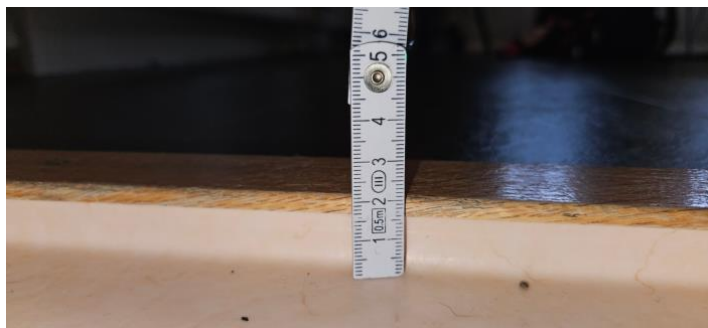
Våtrommet har fått TG3 fordi det er bygget etter forskrift fra før 1997. Dette betyr ikke at rommet ikke kan brukes slik det er, men man bør være ekstra aktpågiven ved bruk av rommet.

**Kostnadsestimat: 100 000 - 300 000**
