# Tilstandsrapport

levert av Anticimex AS

Kikkustrustin 23  
3804 BØ I TELEMARK  
Gnr./Bnr.: 9/489  
Midt-Telemark kommune

Befaringsdato	09.10.2025
Referansenummer	15063259
Meglerforetakets oppdragsnummer	47-24-0110
Hjemmelshaver/selger	Gemma Anna Maria Lange
Bygningssakkyndig inspektør	Joakim Havem
Tilstede på befaringen	Jeroen Rense : Gemma Anna Maria Lange
Utvendige snødekte flater	Nei
Utetemperatur	5 °C
Rapportdato	20.10.2025 09:12

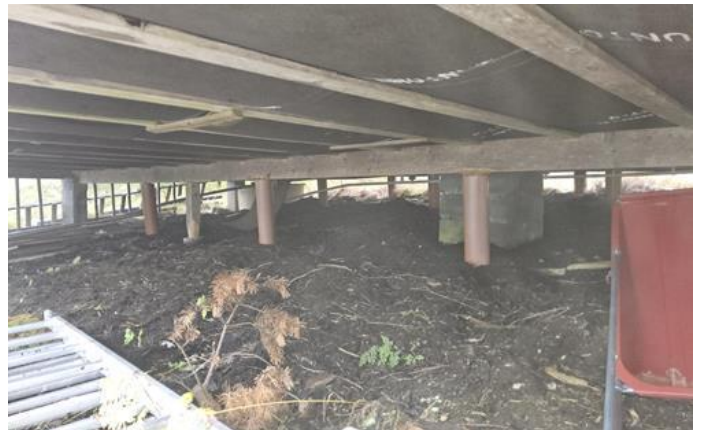
Grunnmur, fundamenter - [IMG\_20241017\_104240]

TG 2	Helhetsvurdering	<p>Hytten er oppført på søylefundamenter og det vurderes til at det ikke er etablert drenering. Grunnen under hytten var fuktig på befaringsdagen og det er blandt annet risiko for oppsug i søylefundamenter. Tiltak anbefales.</p>
---	------------------	--
