# Tilstandsrapport

Enebolig

Rausandaksla 60, 8615 SKONSENG

Befaringsdato: 18.09.2024

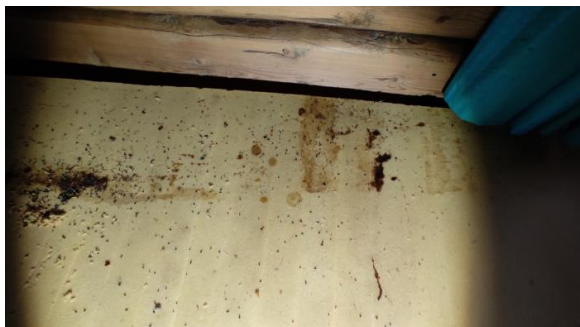
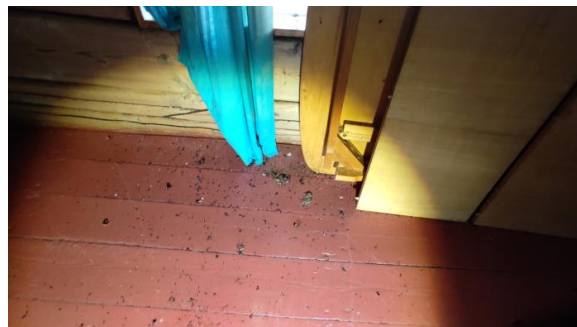
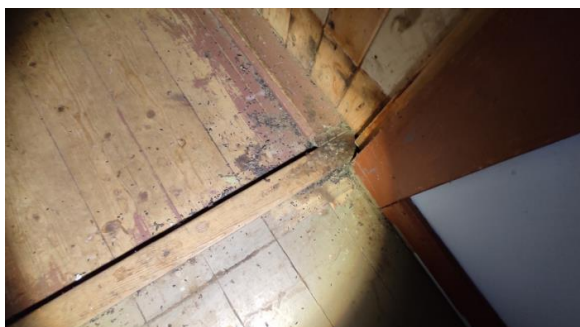
Det bør gjennomføres ytterligere undersøkelser for å få kartlagt det eventuelle skadeomfanget skadedyr kan ha påført.

Tiltak for å unngå inntrengning av skadedyr må gjennomføres.
