Tilstandsrapport

Enebolig

Rausandaksla 60, 8615 SKONSENG

Befaringsdato: 18.09.2024

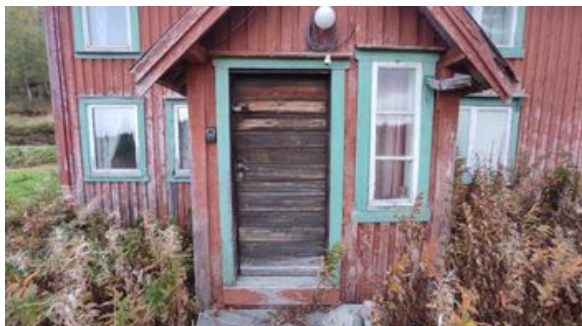
- Det er påvist dører som er vanskelig å åpne eller lukke.
- Karmene i dører er værslitte utvendig og det er sprekker i trevirket.

Det må påregnes noe vedlikehold, eventuelt utskiftning.

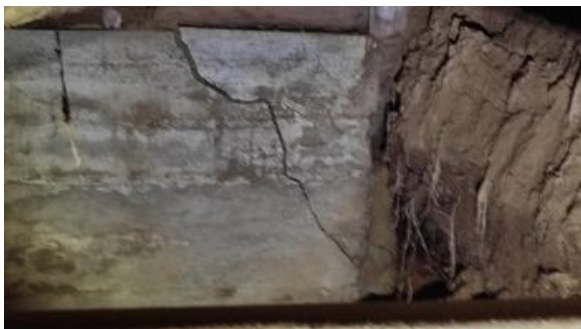
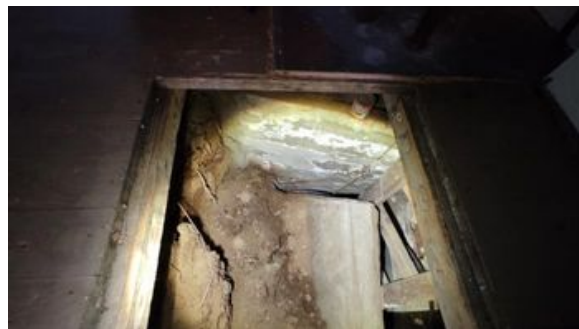
- Det er registrert skråriss som er symptom på setninger.
- Det er registrert utsigning av masser under grunnmuren.

Det bør etableres en ny betongvegg.
