Tilstandsrapport

Enebolig

Sykkylvsvegen 1860, 6220 STRAUMGJERDE

Befaringsdato: 09.09.2025

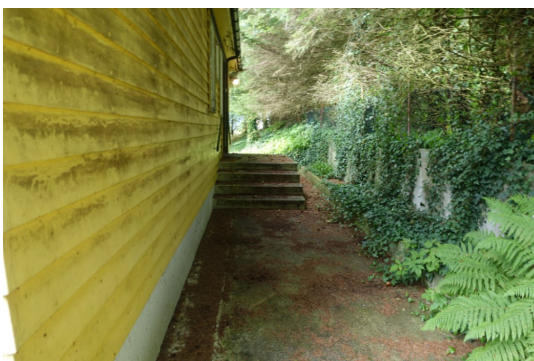
! TG 2 Terrengforhold

Tomten der boligen står, er lett hellende, den er opparbeidet med hage som har plen og er beplantet med prydbusker og trær.

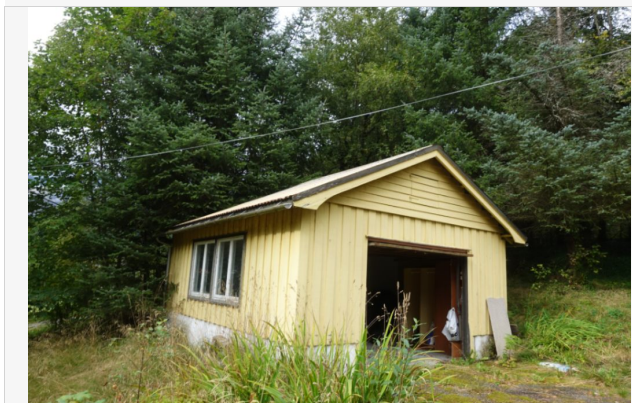
Garasje

Garasjen står foran vedlikehold/ oppgraderinger og fornyinger.
