# Tilstandsrapport

Enebolig

Storgata 35, 6230 SYKKYLVEN

# gnr. 14, bnr. 246

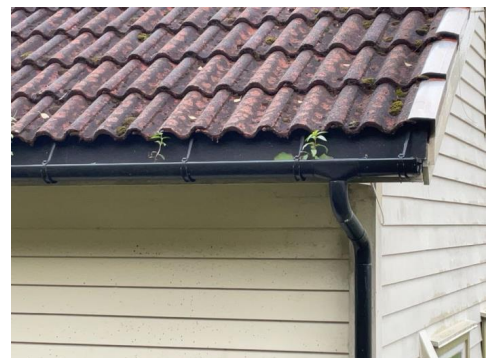
- Det mangler snøfangere på hele eller deler av taket, men det var ikke krav om dette på byggemeldingstidspunktet.
- Det er påvist andre avvik:

Det er ved innvendig kontroll rundt pipen registrert/ målt forhøyde fuktverdier i himling, noe som tyder på utettheter ved pipebeslag eller pipekledning.

Det er påregnelig med utbedringer og reparasjon ved pipekledning/ beslag.

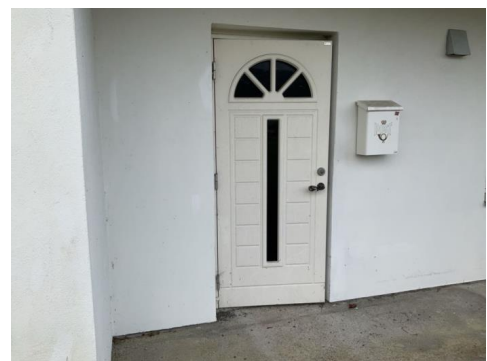
- Det er påvist dører som er vanskelig å åpne eller lukke.
- Karmene i dører er værslitte utvendig og det er sprekker i trevirket.

- Det må påregnes noe vedlikehold og at enkelte dører må skiftes ut.
- Dører må justeres.

Det er registrert slitasje på overflater på karmen/ dørblad som medfører vedlikehold.

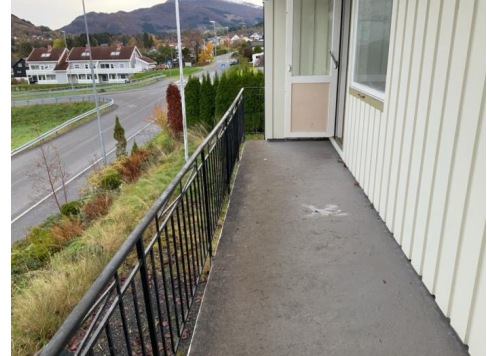
Utvendig trapper av mur/ betong fra platte på baksiden av boligen og ned langs gavlvegger.

- Det er avvik:

Det anbefales montering av håndløper.

**Kostnadsestimat: Under 10 000**

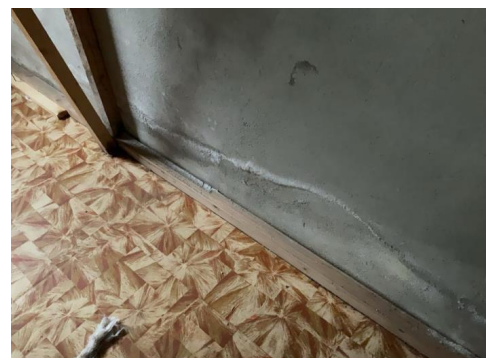
- Det er påvist indikasjoner på noe fuktgjennomtrenging inn i kjellermur. Områder med saltutslag er mest fremtredende i hjørner med taknedløp.

Det er saltutslag på kjellervegger. Det er viktig at disse murene er med fri mur og med luftig konstruksjon.

Konsekvens med innlektning og kledning av slike vegger vil kunne være skade med råte i innfordre vegger.

- Det påviste fuktnivå gir grunn til å overvåke konstruksjonen jevnlig for å se utvikling over tid, og eventuelt foreta tiltak for å unngå fuktskader.

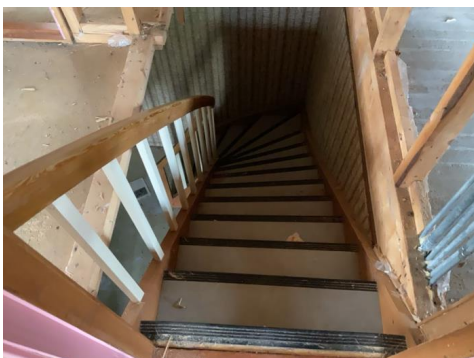
Det er malte tretrapper i bygget fra byggeår. Rekkverk i malt utførelse og det er belegg i trinnene.

- Det er ikke krav om utbedring av rekkverkshøyder opp til dagens krav.
- Andre tiltak:
- Håndløper bør monteres, men det var ikke krav på byggetidspunktet.

Det er påregnelig med modernisering og oppgradering av trapper i forbindelse med renovering av rommet.

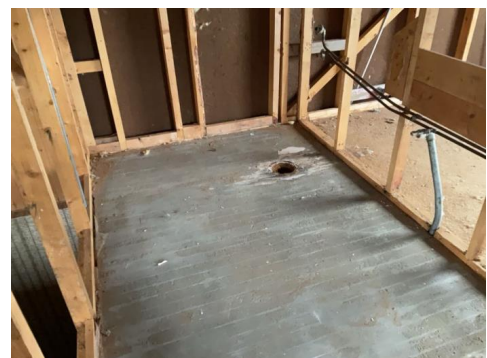
Badet er utrevet i forbindelse med skade.

- Våtrommet må totalrenoveres. Alle forhold med tettesjikt, våtsone, sluk m.m. må dokumenteres.

**Kostnadsestimat: 100 000 - 300 000**

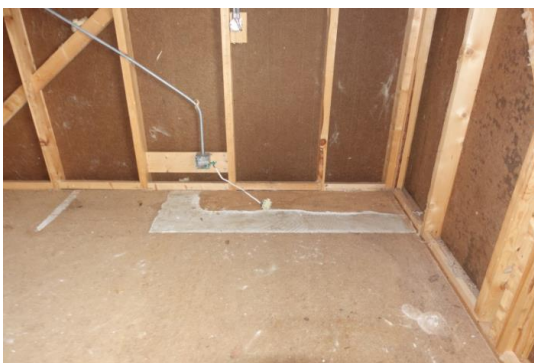
- Det er avvik:

Det må monteres ny kjøkkeninnredning i hovedetasjen.

**Kostnadsestimat: 100 000 - 300 000**

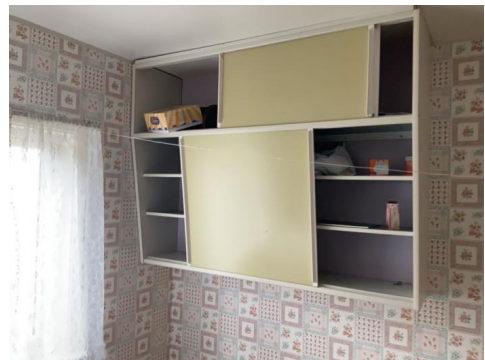
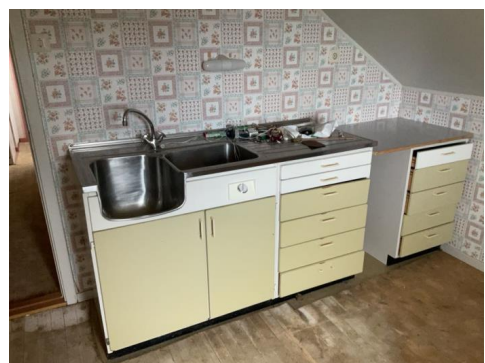
- Det er påvist at overflater/kjøkkeninnredning har omfattende skader.

Innredningen bør fjernes. En bør i forbindelse med gjenoppbyggingen av boligen vurdere om det er hensiktsmessig med kjøkken på loftet.

**Kostnadsestimat: 50 000 - 100 000**

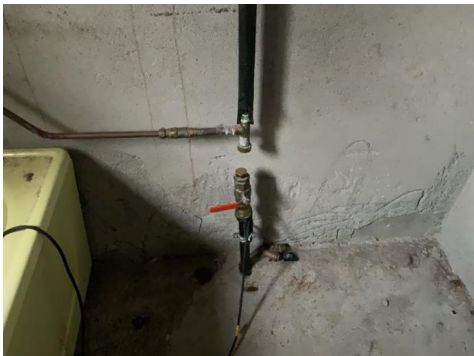
- Det er avvik:

Alt av vannrør må fornyes i forbindelse med renoveringen av boligen.

**Kostnadsestimat: 100 000 - 300 000**

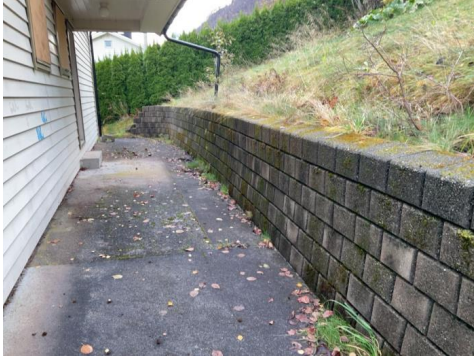
## TG 1 Utvendige vann- og avløpsledninger

Det er foretatt oppgradering med fornying av utvendige vann og avløpsledninger i 2020. Disse er ført opp til boligens grunnmur.

Utvendige avløpsrør er av plast og er fra 2020. Det er offentlig avløp via private stikkledninger. Utvendige vannledninger er av plast (PEL) og er fra 2020. Det er offentlig vannforsyning via private stikkledninger.
