Tilstandsrapport

Enebolig

Åsveien 10, 8450 STOKMARKNES

Befaringsdato: 28.10.2024

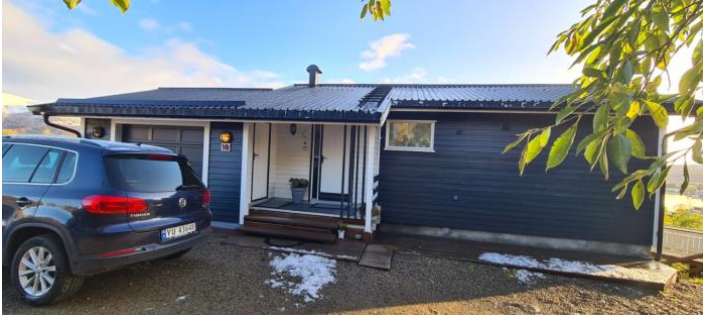
TG 1 Veggkonstruksjon

Ytterveggene har en bindingsverkskonstruksjon fra byggeåret, med liggende bordkledning.

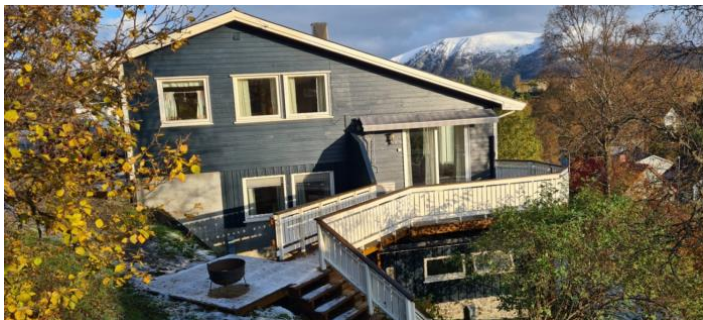
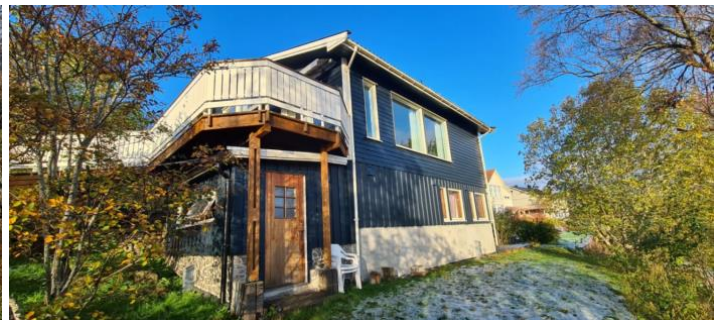
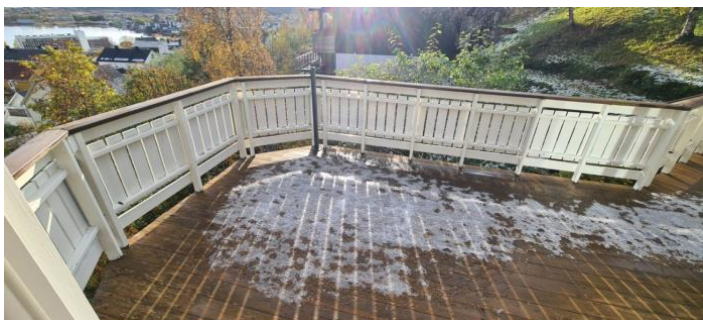
TG 3 **Utvendige trapper**

Det er flere utvendige trapper i tre på eiendommen.

- Åpninger i rekkverk må endres for å tilfredsstille krav på byggemeldingstidspunktet.
- Rekkverk må monteres for å lukke avviket.

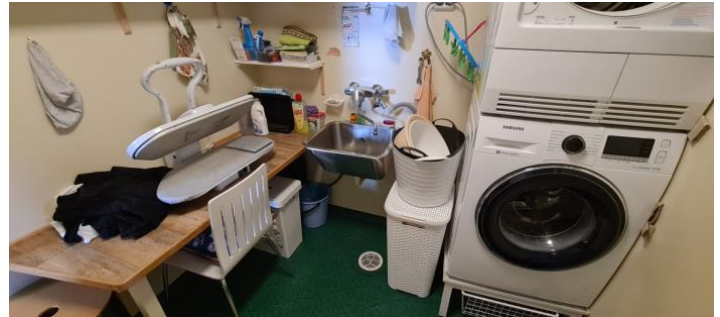
PLAN 3 > VASKEROM

TG 1 Tilliggende konstruksjoner våtrom

Overflatene er undersøkt med Protimeter MMS2 fuktindikator, uten utslag.

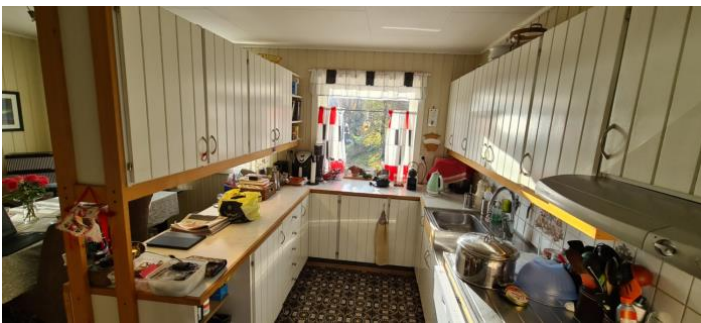
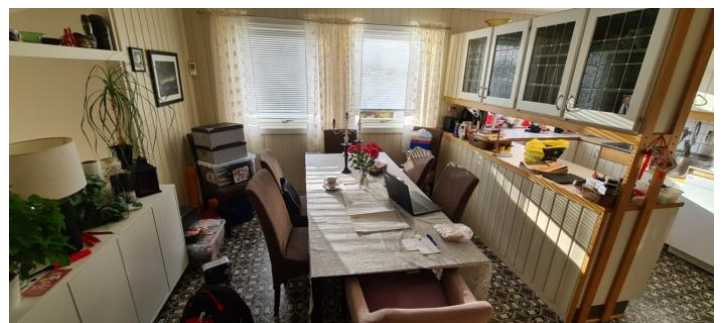
PLAN 5 > KJØKKEN

Kjøkkenet har innredning med profilerte fronter. Benkeplaten er av laminat. Det er frittstående hvitevarer.
