Tilstandsrapport

Enebolig

Kringelveien 31, 8407 SORTLAND

Befaringsdato: 09.10.2024

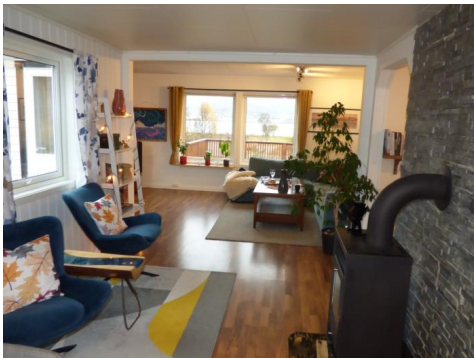
Stue

Enkelte mindre merker i vegg i gang, noe større merker i stue ved nedgang til kjeller.

Ovennevnte avvik er ikke nok til å gi en total TG2 for etasjen. Mindre, lokale utbedringer må påregnes.

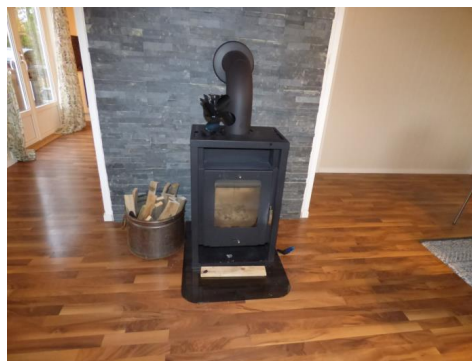
Asgård vedovn, pipe kledd med dekorstein

- Pipevanger må gjøres tilgjengelig.

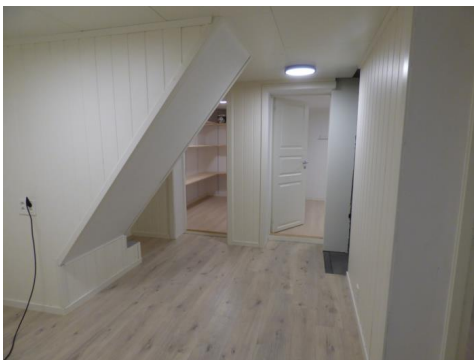
Fra kjeller

- Det er gjennom hulltaking påvist høyt fuktnivå inne i trekonstruksjonen i hulltakingen, men ikke påvist fuktskader i dette området. Høy luftfuktighet kan over tid føre til muggvekst eller sverting av materialer. Samtidig kan materialer og konstruksjoner bli ødelagt.
- Det er påvist andre avvik:

Det ble også foretatt fuktsøk på gulv, som viser forhøyet fuktverdi i flere rom. Dette kan skyldes naturlig avdampning fra bakken, trolig er det ikke lagt plast i grunnen.

Stedvis mindre merker/småskader/noe manglende finish i vegg og gulv. Det er ikke lagt laminat under VV-bereder.

- Andre tiltak:
- Det påviste fuktnivå gir grunn til å overvåke konstruksjonen jevnlig for å se utvikling over tid, og eventuelt foreta tiltak for å unngå fuktskader.

Resterende avvik er av en slik art at de kan tas ifm en fremtidig oppussing.

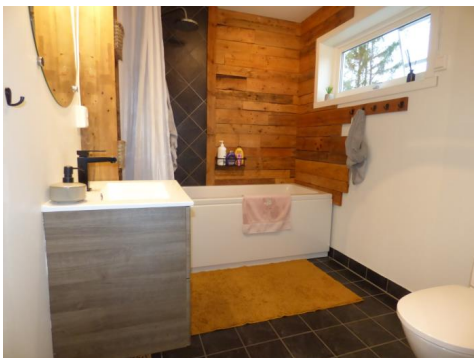
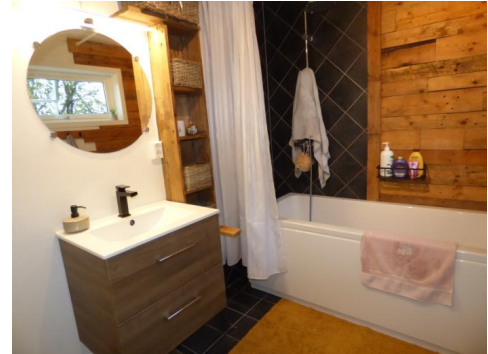
1. ETASJE > BAD

Enkelte mindre merker i vegg, noe mindre oppsprekking i plateskjøt.

Ut fra alder settes det automatisk TG3. Med unntak av ovennevnte avvik, ble det ikke funnet skader som tilsier at badet må pusses opp umiddelbart.

Ved en eventuell fremtidig oppussing av badet, bør samtidig plassering av vaskemaskin og VV-bereder vurderes.
