# Svingen 25

Befaringsdato: 08.10.2024

Rapportdato: 24.10.2024

Eiendommen beliggende på Breisås.  
Bolig oppført i 1979 med tilbygg og modernisering i perioden  
2014-2018.

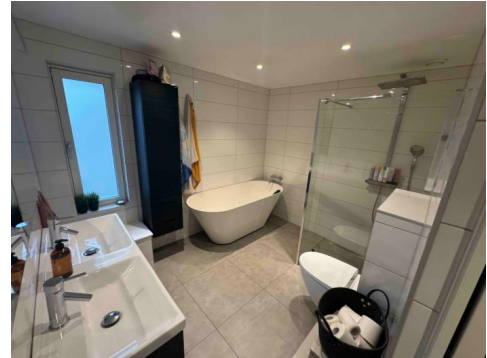
Bad fra 2015.  
Baderomsgulv med flis på gulv.  
Flis på vegger og malte plater på innvendig tak.  
Rommet er innredet med dobbel servantskap, wc, badekar og dusjnise med glassdører.  
Rommet er mekanisk ventilert.  
Baderom med dokumentasjon.  
Baderommet er vurdert på bakgrunn av dagens forskrift.
