Tilstandsrapport

Enebolig

Fjellveien 17, 8430 MYRE

Befaringsdato: 03.07.2024

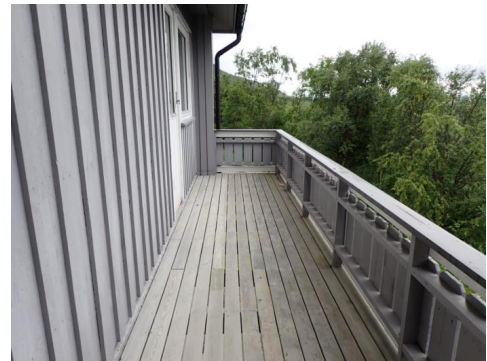
Vurdering av avvik:

- Rekkverket er for lavt i forhold til dagens krav til rekkverkshøyder.
- Det er påvist andre avvik:

Rekkverkshøyden bør heves til 100 cm for å tilfredsstille dagens krav. Det bør monteres en ekstra bjelke ved veggen mot sør.

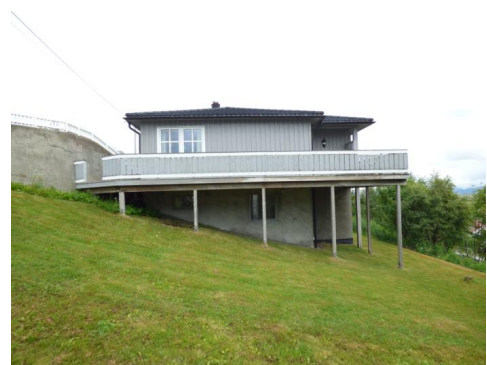
! TG 2 Veranda

Veranda mot sør, øst og vest, adkomst fra stue og bakkenivå. Utført i tre. Veranda går fra hjørne ved utbygg, rundt bygget mot sør og videre som terrasse mot vest (ved inngang). Åpning i rekkverket mot sørvest.

Vurdering av avvik:

Rekkverkshøyden bør heves til 100 cm for å tilfredsstille dagens krav. Åpning i rekkverket bør sikres.

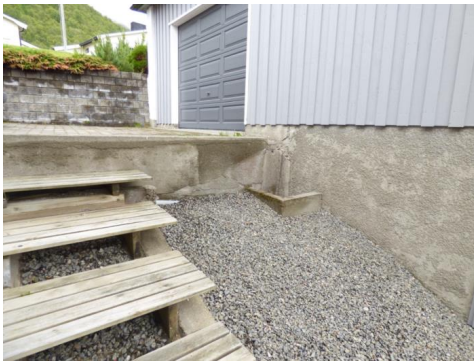
TG 3 Forstøtningsmurer - 3

Forstøtningsmur i betong mellom innkjørsel/gårds plass og areal mellom hus og garasje. Høyde ca 67 cm.

Det bør monteres rekkverk. Dette kan ses i sammenheng med et eventuelt rekkverk i trappa.

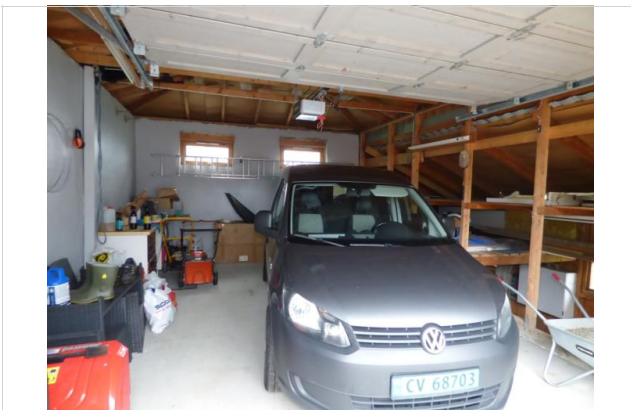
En del av disse sprekkene er synlige utvendig, mens deler ligger under bakkenivå.

Yttervegg mot vest heller ca 7 cm innover, sannsynligvis pga ensidig jordtrykk. Det er mulig innvendig stålsøyler er satt opp pga dette.
