gnr. 7, bnr. 156

Befaringsdato: 24.10.2024

# Tilstandsrapport

## REKKEHUS

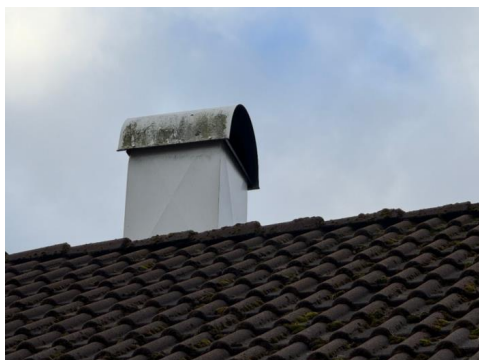
Pipebeslag på pipe.

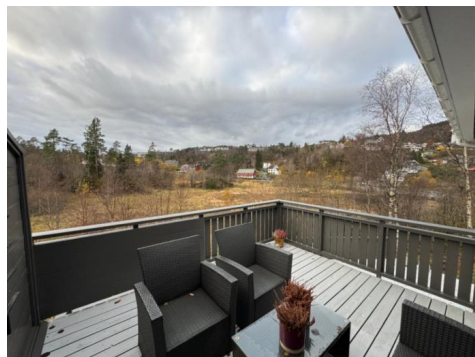
Altan med utgang fra stue.

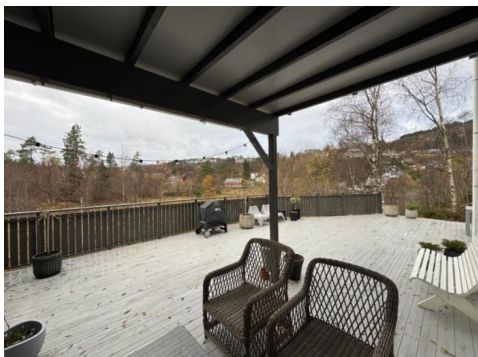
Terrasse med utgang fra soverom.

Det bør monteres rekkverk på siden hvor det er størst nivåforskjell. Sig/skjevheter i ytre del av terrasse må avrettes/utbedres for å lukke avviket.

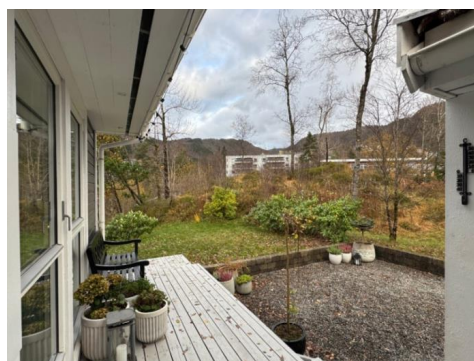
Terrasse v/ boligens inngangsparti.

Overvåk tilstanden på trevirke/terrassebord, foreta utskiftninger v/behov.

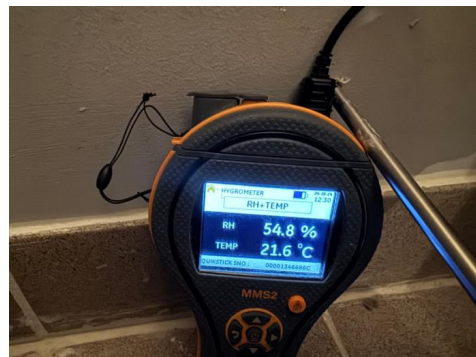
luftfuktighet på 54,8 % ved en temperatur på 21,6 grader.

Måling av relativ luftfuktighet.

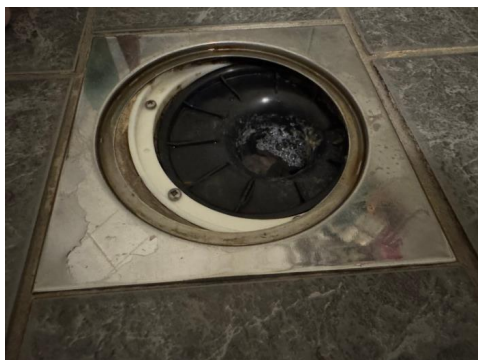
- Det er påvist at høydeforskjell fra topp slukrist til gulv/synlig topp membran ved dørterskel er mindre enn 25 mm.
- Det er påvist andre avvik:

Plastsluk i dusjsone.

- Installering av tett dusjkabinett anbefales.
- Overvåk tilstanden jevnlig. For å få tilstandsgrad 0 eller 1 må tettesjiktet skiftes ut, men tidspunktet for når dette er nødvendig er vanskelig å si noe om.

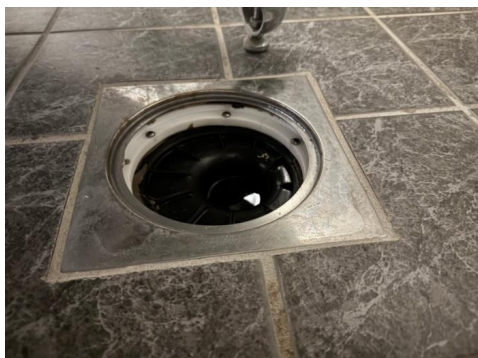
Plastsluk i gulv under badekar.

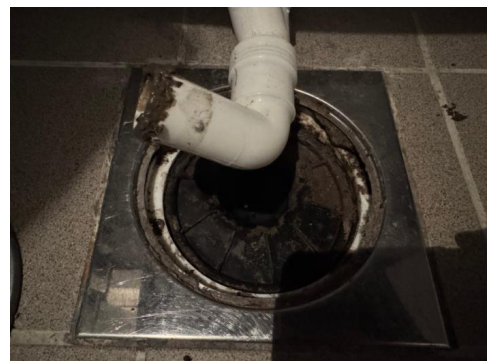
Plastsluk i gulv.

- Overvåk tilstanden jevnlig. For å få tilstandsgrad 0 eller 1 må tettesjiktet skiftes ut, men tidspunktet for når dette er nødvendig er vanskelig å si noe om.

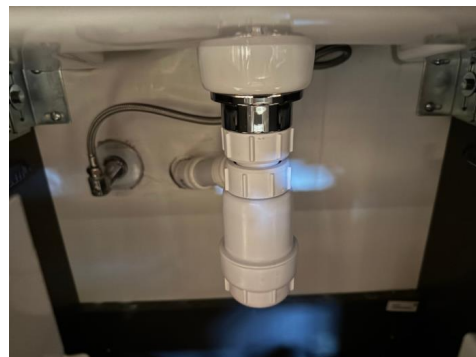
Røropplegg under servant.

Avtrekk bør undersøkes nærmere og ev. utbedres. Overvåk tilstanden på gulvfliser, foreta utbedringer v/ behov.

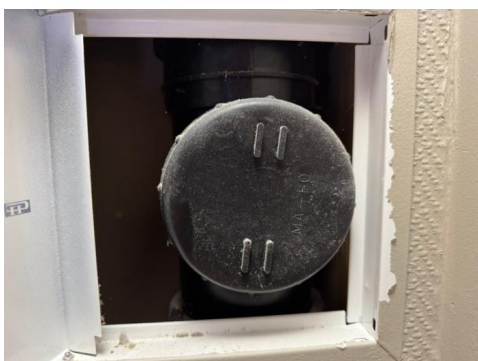
Tilstandsgrad er satt utifra alder. Hovedstamme/avløpsrør er skjult og tilstandsvurdering må utføres av spesialfirma.

Stakeluke i gang/trapperom i u-etg.
