# Tilstandsrapport

Flermannsbolig

Strandgata 59 I, 8403 SORTLAND

# gnr. 15, bnr. 1868, snr. 8

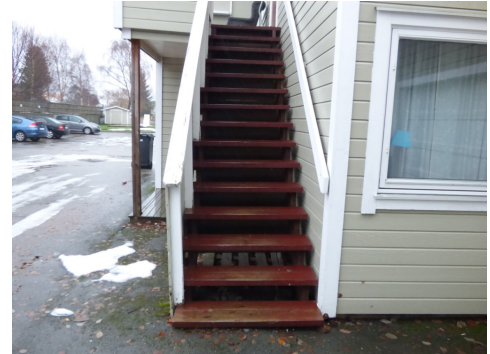
## TG 1 Utvendige trapper

Åpen trapp i tre fra bakkenivå til inngang.

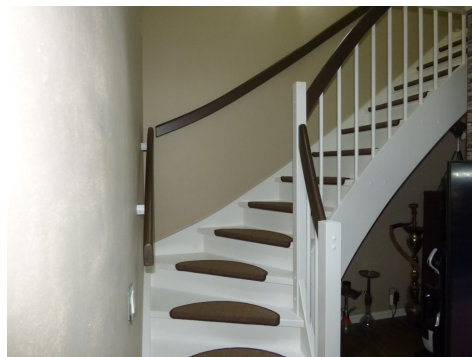
## TG 1 Innvendige trapper

Tett trapp i tre mellom etasjene, malt. Anti-skli teppe i deler av trinn.

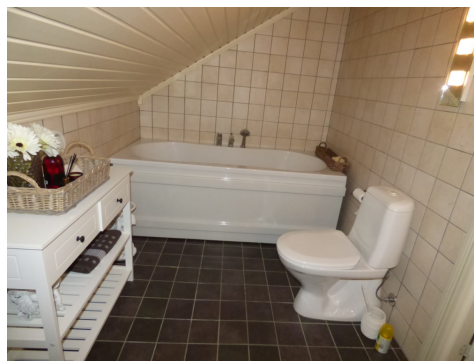
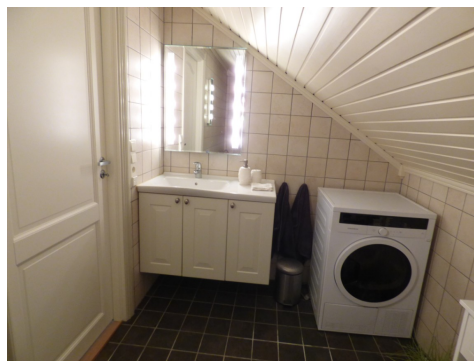
Bad loft

Innredning med profilerte MDF fronter. Ca 90 cm benk med integrert vask, skap under. Speil med integrert lys over benk. Toalett, ca 1,8 m badekar i glassfiber.

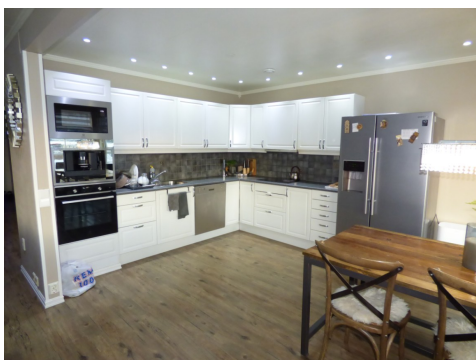
Liten skade på platetopp, men ny platetopp (fra 2022, ikke montert) følger med.

Hvitevarer må i stor grad betegnes som "over normal standard", kaffemaskin kostet i 2019 kr 36.000.
