Meglerfirma	Møysalen Eiendomsmegling AS	Oppdragsnr.	75240278		
Adresse	P.A.Kvaalsgate 8F				
Postnr.	8445	Sted	MELBU		
Er det dødsbo?	<input type="checkbox"/> Nei <input checked="" type="checkbox"/> Ja	Avdødes navn	Randi Schultz		
Salg ved fullmakt?	<input type="checkbox"/> Nei <input checked="" type="checkbox"/> Ja	Navn hjemmelshaver	Randi Schultz		
Hvilket år kjøpte avdøde boligen?	2016	Hvor lenge har du bodd i boligen?	8år 4måneder	Har du bodd i boligen siste 12 mnd?	<input type="checkbox"/> Nei <input checked="" type="checkbox"/> Ja
I hvilket selskap har du (evt. sameiet/brl/aksjelaget) tegnet bygningsforsikring?	Vet ikke	Polise/avtalenr			
Selger 1 Fornavn	Ulla	Etternavn	Schultz

Befaringsdato: 19.11.2024

Rapportdato: 22.11.2024

# Tilstandsrapport

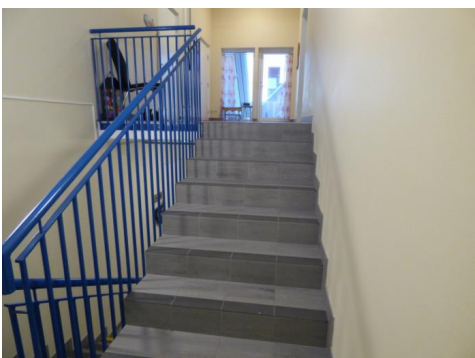
Felles trapperom

Tett trapp i betong i innvendig felles trapperom. Rekkverk i metall. Det er også heis i bygget.

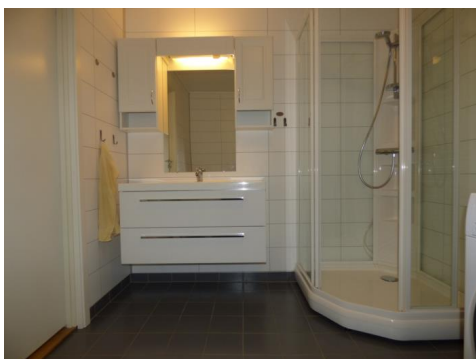
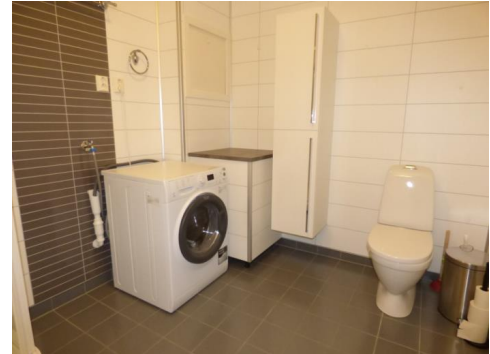
Innredning med slette fronter (profilert på speilskap). Ca 1 m benk med integrert vask, skuffer under. 2 stk 30 cm speilskap, lyslist. Ca 35 cm vegghengt høyskap. Toalett, opplegg for vaskemaskin, dusjkabinettet med glassvegger.

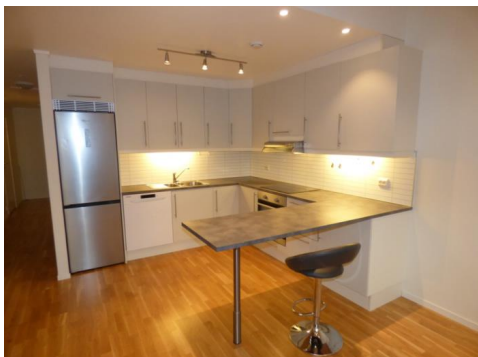
Liten skade i forkant av skrog ved gulv, mellom kjøle-/fryseskap og benk.

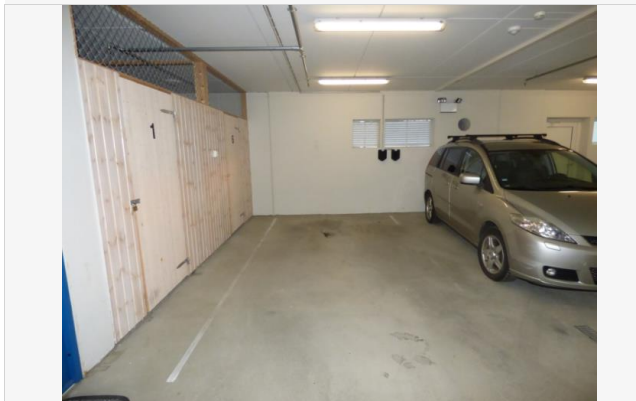
### Garasjeplass og bod

Parkeringsplass og bod på bakkeplan (1.etg). Satt som eget bygg av beregningsmessige grunner. Støpt dekke. Innkjøring fra nordsiden. Elbil-lader montert.
