Tilstandsrapport

Enebolig

Heimsommarøyveien 20 A, 8430 MYRE

Befaringsdato: 14.10.2024

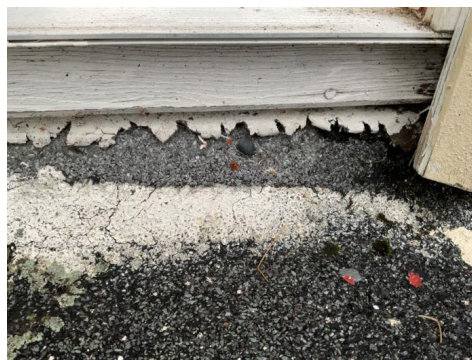
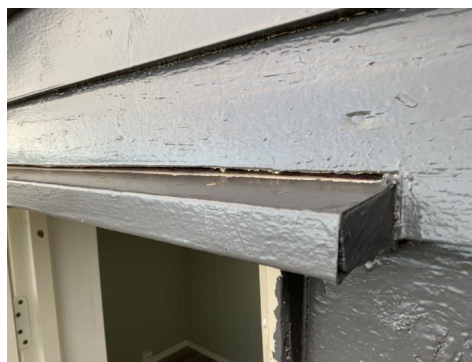
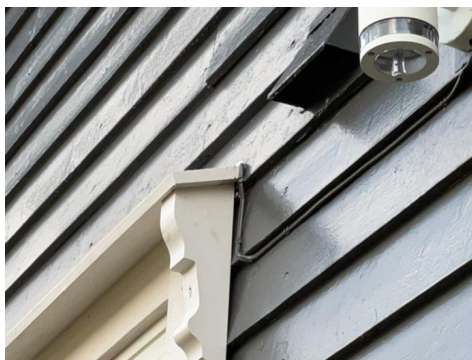
! TG 2 Hovedinngangsdører

Boligen har malte hovedytterdører i tre.

- Lokal utbedring må utføres.

Dører skal være utført med beslag over og under dører. (I alle fall må værutsatte vinduer utbedres med beslag både over og under dører.) Det bør etableres større klaring mellom dør og trappeplattinger.

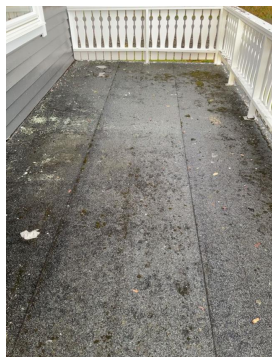
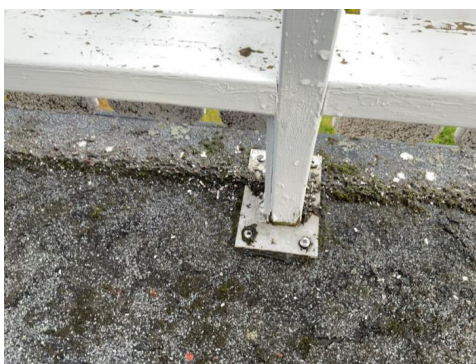
! TG 2 Terrasse

Terrasse er utført i trekonstruksjon m/spaltegulv.

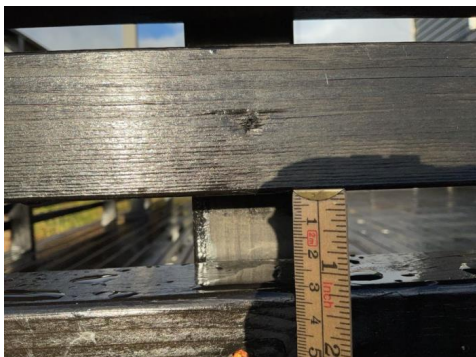
! TG 3 Utvendige trapper

Trapper er utført i trekonstruksjon m/spaltegulv.

- Rekkverk må monteres for å lukke avviket.

Kostnadsestimat: Under 10 000

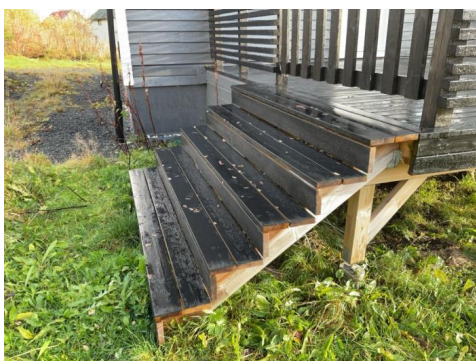
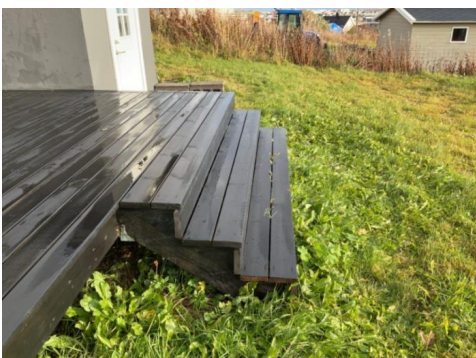
! TG 2 Trapp ved hovedinngangen 1. etg.

Trapp ved hovedinngang er utført i trekonstruksjon m/spaltegulv.

Konsekvens/tiltak

- Åpninger i rekkverk må endres for å tilfredsstille krav på byggeommeldingstidspunktet.

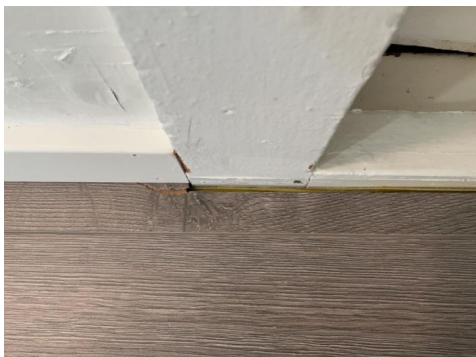
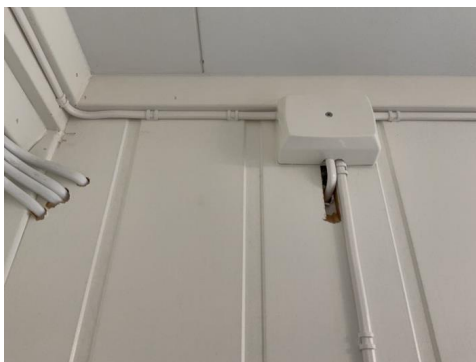
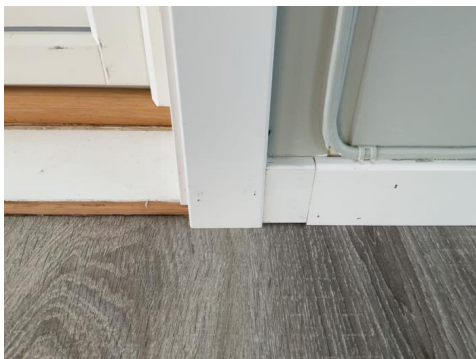
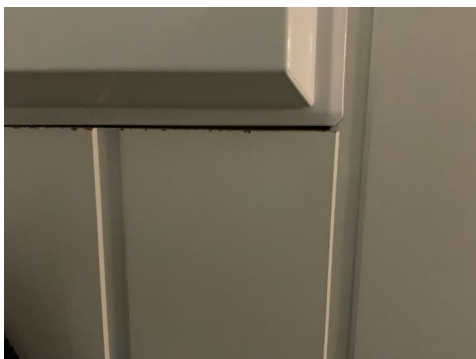
! TG 2 Etasjeskille/gulv mot grunn

Etasjeskille utført som tradisjonelt trebjelkelag, i utførelse og isolasjonsmengde iht. byggeår.

- Andre tiltak:

Ved en eventuell fremtidig renovering av boligen, kan man vurdere tiltak for utbedring av registrerte avvik.

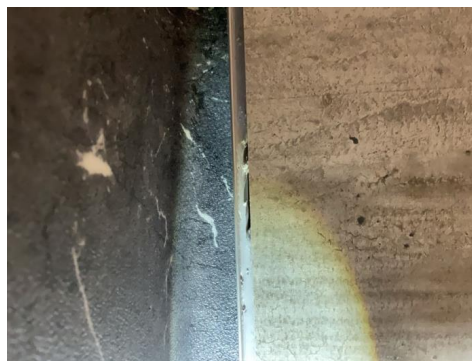
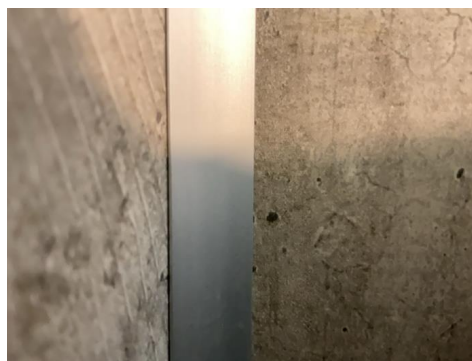
1. ETASJE > BAD/VASKEROM

! TG 3 Overflater Gulv

Vær oppmerksom ved bruk. For å få tilstandsgrad 0 eller 1 må gulvet bygges om for å få riktig fall til sluk. Det vil imidlertid sjelden være økonomisk rasjonelt som et enkeltstående tiltak. Ved en eventuell renovering, påse at våtrommet bygges med riktig fall til sluk.

Kostnadsestimat: 100 000 - 300 000

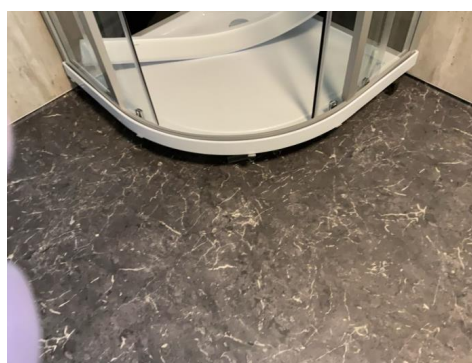
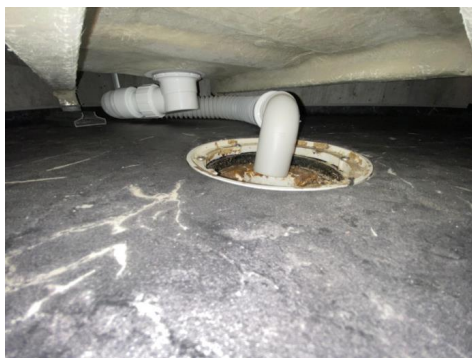
1. ETASJE > BAD/VASKEROM

! TG 0 Sanitærutstyr og innredning

Rommet har innredning med servantbeslag, toalett, dusjkabinett og opplegg for vaskemaskin.

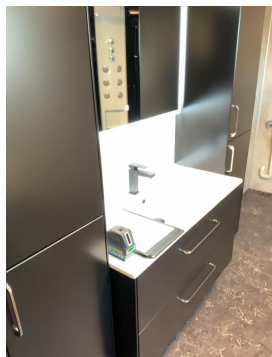
1. ETASJE > BAD/VASKEROM

! TG 2 Ventilasjon

Konsekvens/tiltak

- Det bør etableres tilfredsstillende tilluft til våtrom f.eks. luftespalte ved dør e.l.

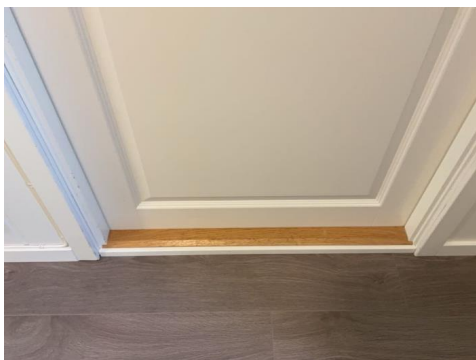
1. ETASJE > BAD/VASKEROM

! TG 2 Tilliggende konstruksjoner våtrom

- Andre tiltak:

Gjennomføre ytterligere undersøkelser for å avklare eventuelle behov for tiltak.

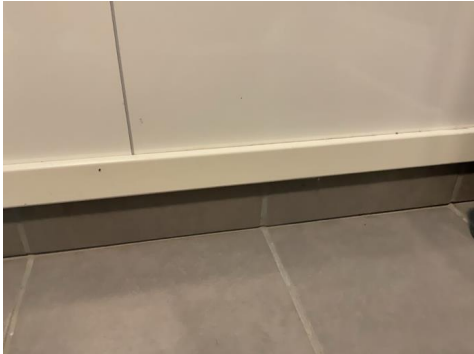
UNDERETASJE > BAD

! TG 2 Overflater Gulv

- Det er mulighet for at det kan forekomme vannlekkasje på våtrommet hvor vann ikke vil gå til sluk.
- Det er påvist at høydeforskjell fra topp slukrist til gulv/synlig topp membran ved dørterskel er mindre enn 25 mm.
- Det er påvist avvik i fallforhold til sluk i forhold til krav i forskrift på byggetidspunktet.

Når det ikke er tilfredsstillende fall til sluk kan vannet renne vekk fra sluk eller ut i tilstøtende rom. Dette kan føre til fuktskade.

Det er montert tett dusjkabinett med avløp rett i sluk slik at våtrommet vil kunne fungerer med registrerte avvik, men det er ikke noen erstatning for registrerte avvik. Vær oppmerksom ved bruk.

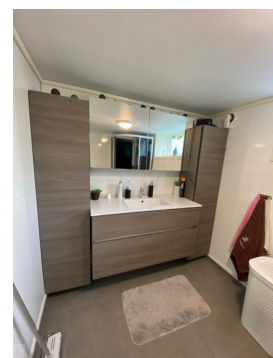
! TG 1 Sanitærutstyr og innredning

Rommet har innredning med servantbeslag, toalett, dusjkabinett.

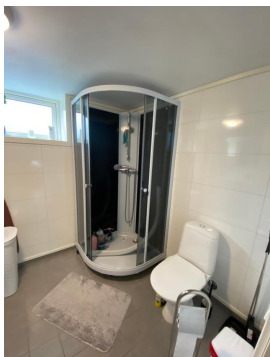
UNDERETASJE > BAD

! TG 2 Ventilasjon

- Det bør etableres tilfredsstillende tilluft til våtrom f.eks. luftespalte ved dør e.l.

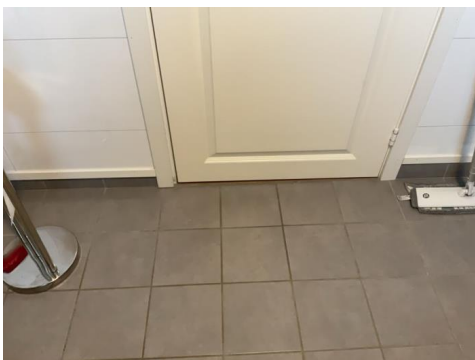
UNDERETASJE > BAD

! TG 1 Tilliggende konstruksjoner våtrom

Ved hulltaking viser det seg at vegg mellom bad og soverom er betongvegg med utlekting. Fuktmåling er fortatt i svill mot betongvegg mot våtrommet. Målt verdi er 9,6%. Kritisk grense er ca. 20%.

Avvik med montasjen på våtromsplater må utbedres for å tilfredsstillte teknisk godkjenning for produktet. Utførelsen medfører fare for fuktskade ved vannsøl på platene.

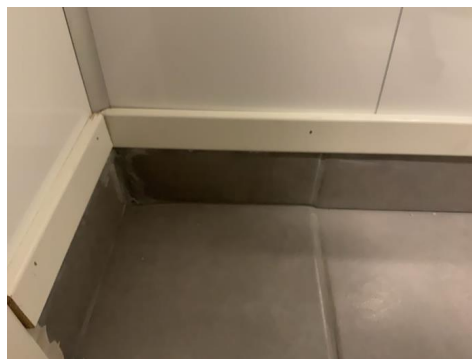
UNDERETASJE > VASKEROM

! TG 2 Overflater Gulv

- Det er påvist avvik i fallforhold til sluk i forhold til krav i forskrift på byggetidspunktet.
- Det er påvist andre avvik:

Det er ikke benyttet fleksibel fugemasse mellom sokkelflis og gulvflis. Medfører fare for sprekker i fugemassen ved bevegelser mellom konstruksjonene.

Vær oppmerksom ved bruk. For å få tilstandsgrad 0 eller 1 må gulvet bygges om, for å få riktig fall til sluk. Det vil imidlertid sjelden være økonomisk rasjonelt som et enkeltstående tiltak. Ved en eventuell renovering, påse at våtrommet bygges med riktig fall til sluk. Vær oppmerksom ved bruk. Det bør benyttes fleksibel fugemasse mellom gulvfliser og sokkelfliser.

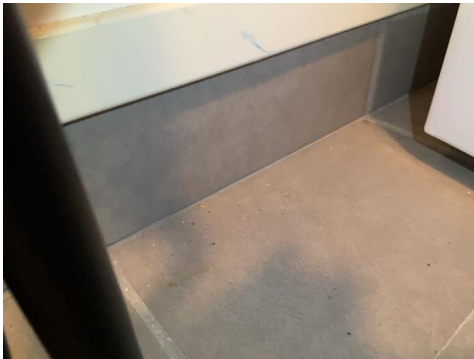
UNDERETASJE > VASKEROM

! TG 3 Sluk, membran og tettesjikt

- Det er påvist mangelfull/feil utførelse rundt rørgjennomføringer e.l. som gir fare for fukt i konstruksjonen i våtsone.
- Det er påvist tegn på utettheter på våtrommet.

Baderomsplater er ikke montert iht. monteringsanvisning/teknisk godkjenning. Stedlige forhold og utførelse i sluk skjuler membranløsning. Utførelse av overgang mellom klemring og membran er dermed ikke mulig å kontrollere. Våtrommet har ikke tilfredsstillende tettesjikt i våtsone. Medfører fare for fuktskader ved vannsøl rett på platene.

Avvik med montasjen på våtromsplater må utbedres for å tilfredsstillende teknisk godkjenning for produktet. Utførelsen medfører fare for fuktskade ved vannsøl rett på platene.

I forbindelse med eierskifte kan man vurdere en eventuell utbedring av registrerte avvik. Vær oppmerksom ved bruk.

Kostnadsestimat: 50 000 - 100 000

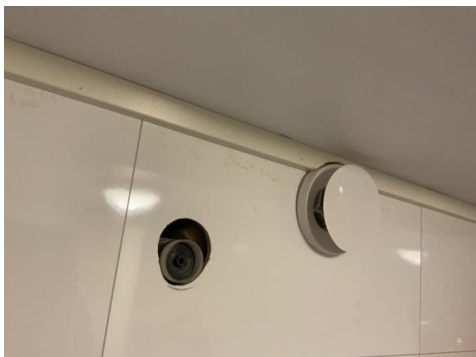
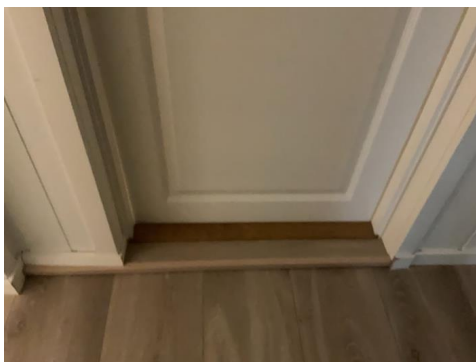
UNDERETASJE > VASKEROM

! TG 2 Tilliggende konstruksjoner våtrom

Hulltaking er ikke foretatt da det ikke er fysisk mulig pga. tilliggende konstruksjoner. Det er foretatt fuktøk med fuktindikator uten å finne unormale verdier.

- Ved andre fuktundersøkelser enn hulltaking, er det ikke påvist indikasjoner på fuktskader.

Gjennomføre ytterligere undersøkelser for å avklare eventuelle behov for tiltak.

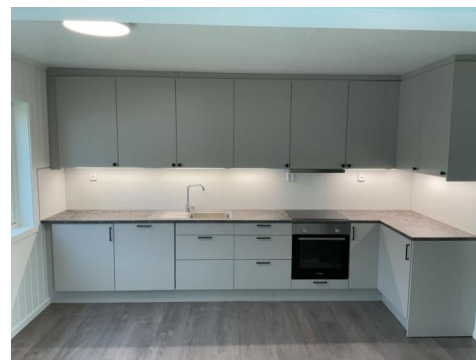
1. ETASJE > KJØKKEN

! TG 0 Avtrekk

Ventilator med avtrekk til friluft.

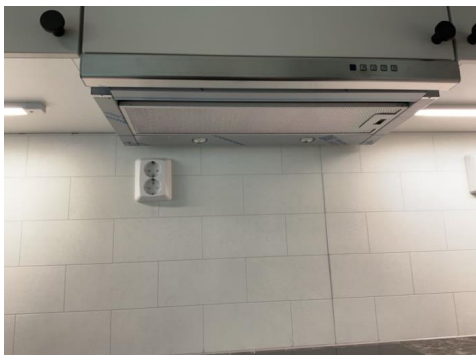
UNDERETASJE > KJØKKEN

! TG 2 Overflater og innredning

Det er ikke påvist tegn på at det er montert lekkasjedeteksjon eller andre kompensere tiltak ved oppvaskmaskin/oppvaskkum.

Det bør monteres fuktdeteksjon eller monteres dryppbrett under oppvaskmaskin for synliggjøring av lekkasjer.

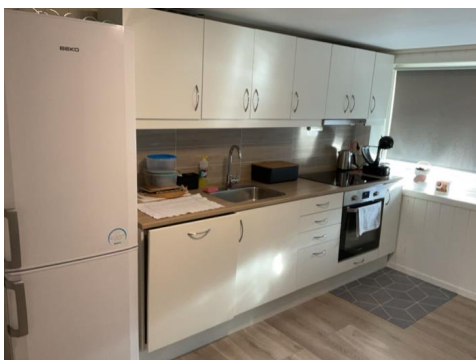
UNDERETASJE > KJØKKEN

! TG 1 Avtrekk

Ventilator med avtrekk til friluft.

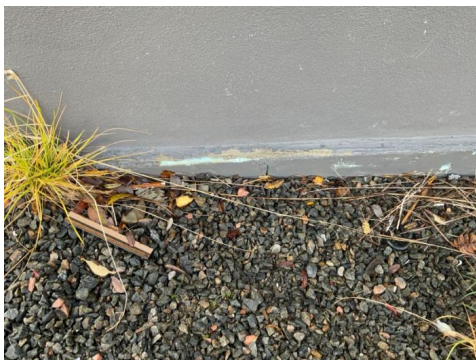
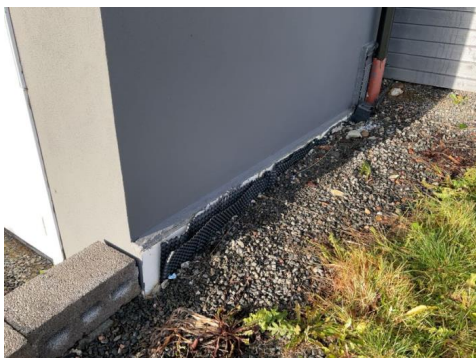
Det er ikke montert topplist eller annen tilfredstillende avslutning av grunnmursplast. Dette medfører at regnvann og overflatevann kan trenge inn og medføre skade. Manglende utvendig fuktsikring medfører at regnvann og overflatevann kan trenge inn og medføre skade.

- Det er påvist andre avvik:
- Det er registrert fritt eksponert isopor e.l.

- Det må foretas tiltak for å lukke avviket.

- Synlig isolasjon må tildekkes på forsvarlig måte.

Riss/sprekker må holdes under oppsikt for å avklare eventuelle behov for tiltak.

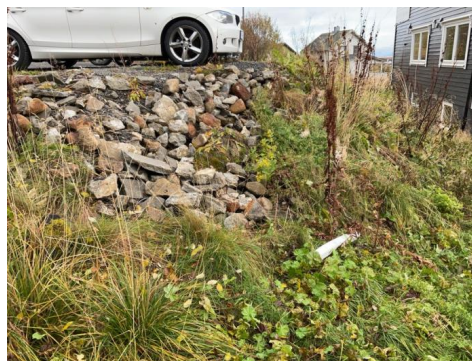
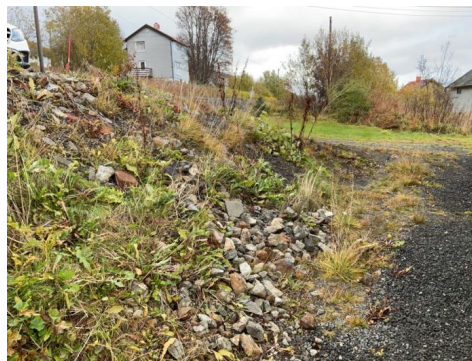
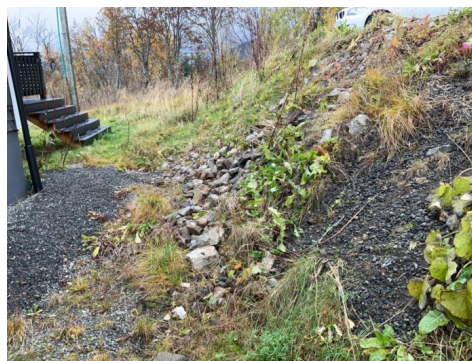
TG 3 Forstøtningsmurer

Stedlige masser ved parkering.

Ved eierskifte er det naturlig å vurdere utbedring av manglende sikring av parkeringsarealer. Nærmere undersøkelser må til for å avklare utbedringsmetode.

Kostnadsestimat: 10 000 - 50 000

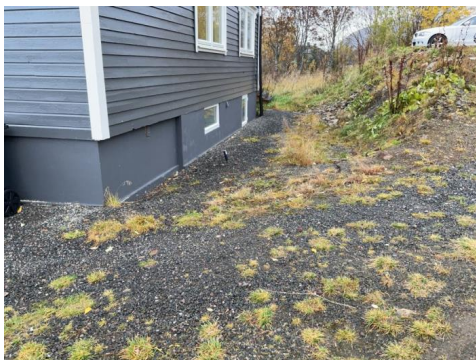
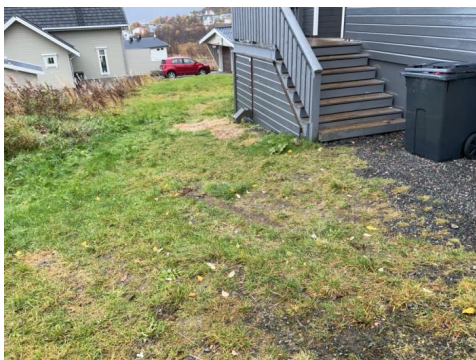
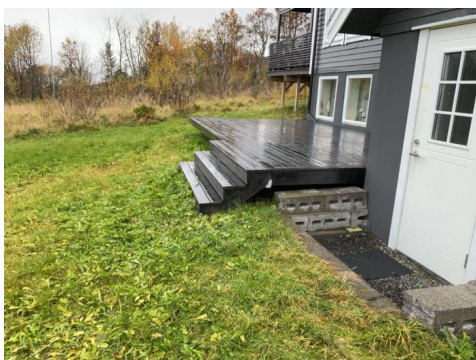
TG 2 Terrengforhold

- Det er påvist dårlig fall eller flatt terreng inn mot grunnmur og dermed muligheter for større vannansamlinger.
- Det er påvist andre avvik:

Overflatevann skal hurtigst mulig vekk fra bygning for på den måten å unngå unødvendig fuktbelastning på utvendig fuktsikring og drenering. Ideelt bør det i en avstand på minimum 3 meter være god helling vekk fra grunnmur. Eiendommen ligger med arealer i aktsomhetsområde for marin leire iflg. NVE sitt kart.
