# Tilstandsrapport

Tomannsbolig

Sommerland 6 B, 8406 SORTLAND

Befaringsdato: 09.12.2024

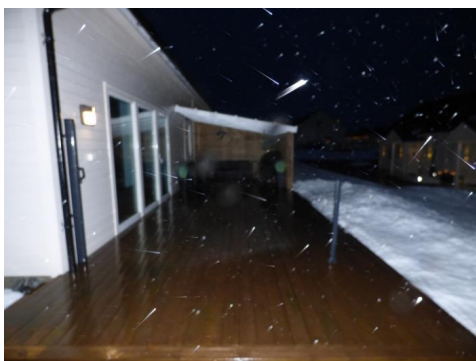
Det er ikke montert rekkverk, men terrassen er så nært bakken at dette ikke er et avvik.

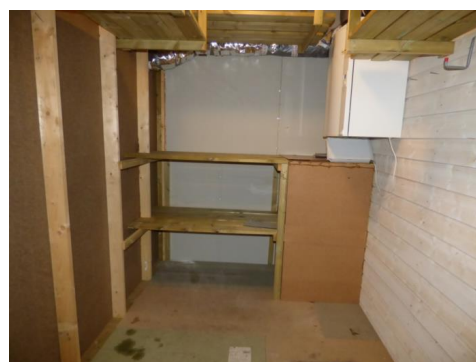
Fra utebod

Utvendig bod ved inngangsparti. Tett inngangsdør. Gulv av sponplater. To vegger uten kledning, gipsplater på en vegg (sørøst, mot nabo), utvendig panel på vegg mot leiligheten. Gipsplater også under takkassen. Ingen kledning i tak. Noen hyller langs en vegg. Ventilasjonsanlegg og VV-bereder er plassert i boden.

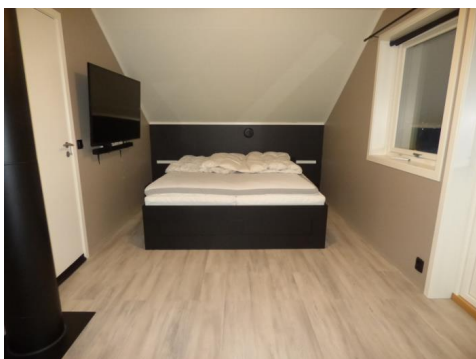
Soverom mot nord

Stedvis enkelte merker i vegg etter diverse oppheng. Merkene kan utbedres lokalt (midlertidig).

Avvik på loft blir for lite til å gi en generell TG2 for overflater på loftet.

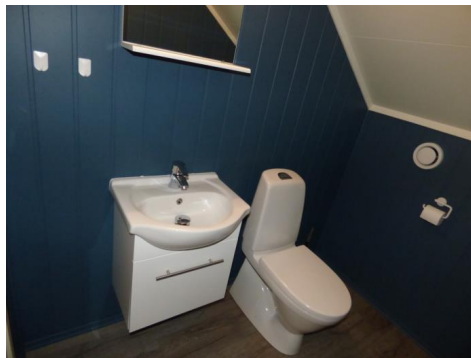
Drypplekkasjer fra vannrør til toalett og vannrør under vask.  
Drypplekkasjer under vask har medført mindre fuktskjolder i veggplater under vasken.

Ifølge hjemmelshaver vil veggplater bli byttet og drypplekkasjer utbedret før salg.
