# Tilstandsrapport

Enebolig

Bakkane 7, 6220 STRAUMGJERDE

Oppdragsnr.: 18978-1549

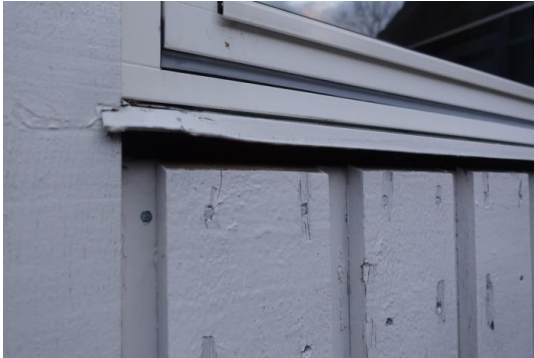
## TG 2 Dører

Ytterdøren er en teakdør med glassfelt, ytterdøren er fra byggeår. Begge balkongdørene i hovedetasjen er skiftet i 2014. Disse er av tre med 3 lag isolerglass.

- Karmene i dører er værslitte utvendig og det er sprekker i treverket.

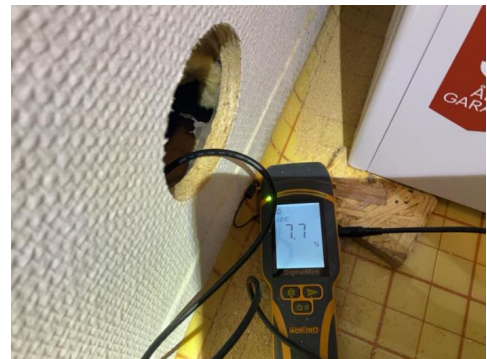
## TG 1 Rom Under Terreng

I underetasjen er det betongplate, yttervegger er innforede og platekledd, himlinger med hvite himlingsplater. Det er foretatt hulltaking i innforet vegg i bakkant av boligen.

Det er i forbindelse med hulltaking ikke registrert unormale forhold eller forhøyede fuktinnhold.

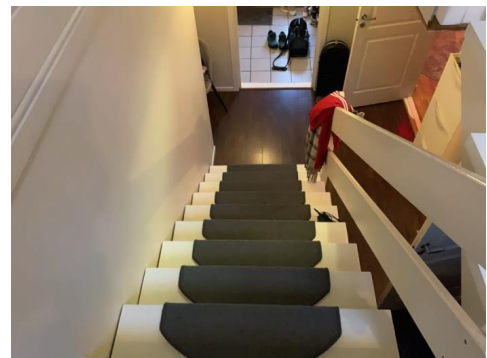
## TG 2 Innvendige trapper

Det er montert en hvitmalt tretrapp.

- Det er ikke krav om utbedring av åpninger opp til dagens krav.
- Håndløper bør monteres, men det var ikke krav på byggetidspunktet.

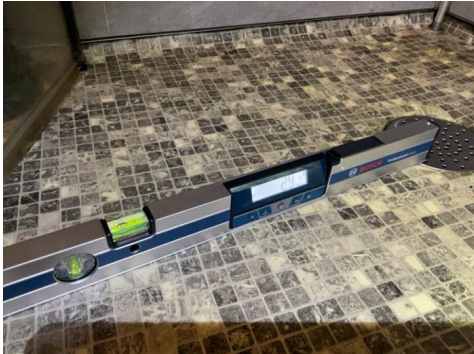
## ! TG 2 Sluk, membran og tettesjikt

Det er registrert en liten sprekke i sluket ved klemring.

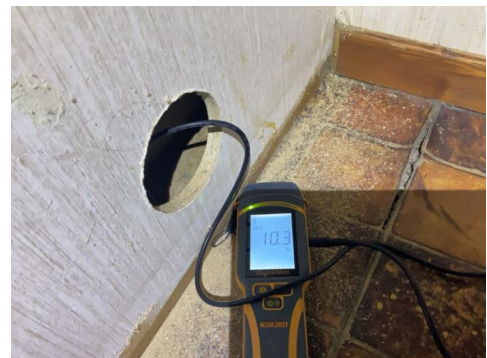
## ! TG 3 Generell

**Kostnadsestimat: 100 000 - 300 000**

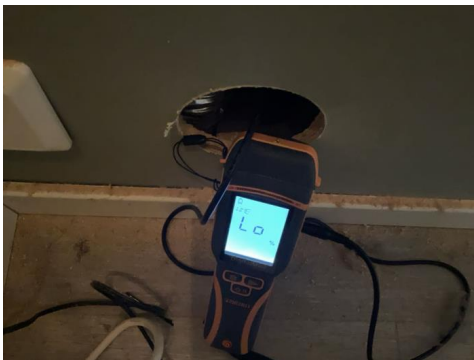
### TG 3 Generell

**Kostnadsestimat: 50 000 - 100 000**

I forbindelse med renovering/ fornying av rommet, vil det være påregnelig med fornying av tekniske installasjoner som vann og avløpsrør, ventilasjon, varmesystem, elektrisk opplegg etc.

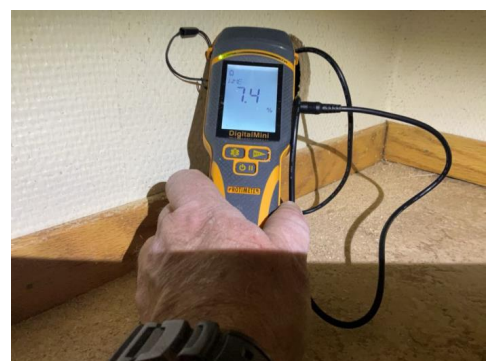
### TG 0 Tilliggende konstruksjoner våtrom

Hulltaking er foretatt i bodveggen. Det er i forbindelse med hulltakingen ikke påvist unormale forhold.
