# Tilstandsrapport

📍 Langfjordveien 1393, 9545 LANGFJORDBOTN

# gnr. 6, bnr. 40

Befaringsdato: 18.08.2023

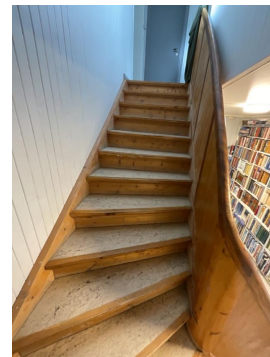
trapp 1 etasje mangler håndløper på vegg.

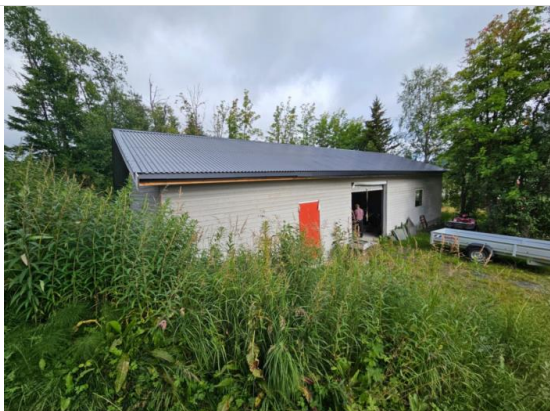
Bøy og sig på takrenne, takrenne mangler nedløp.

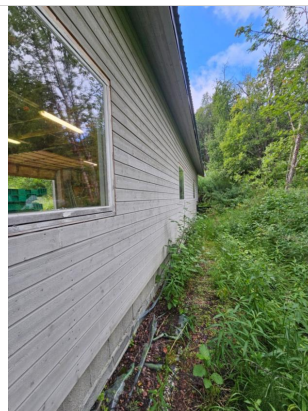
Ikke gjort ferdig med lister og brett rundt vinduer, dører og hjørner, det er ikke markisolert utvendig.

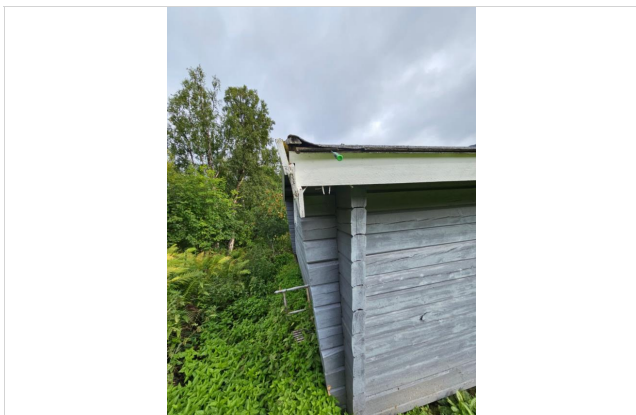
Råte på undertak nr. 16, mangler vannbord

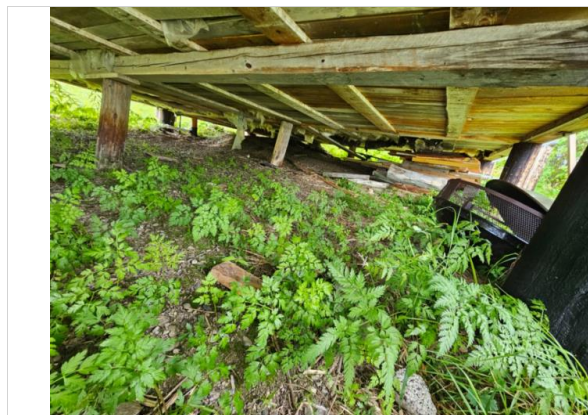
Utett stubb nr. 16 ser rett inn på isolasjon under bad og soverom

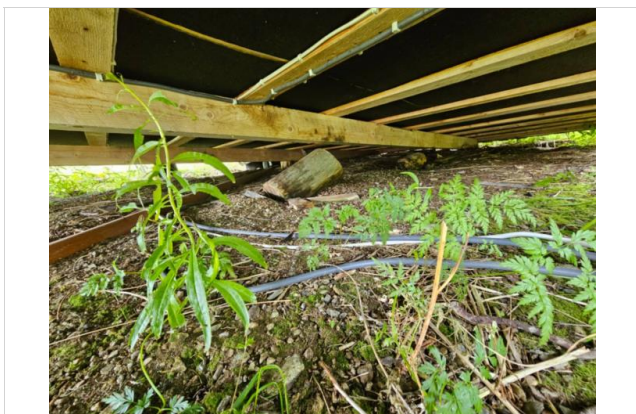
Fundamenter har ingen bærende funksjon under hytte nr. 17

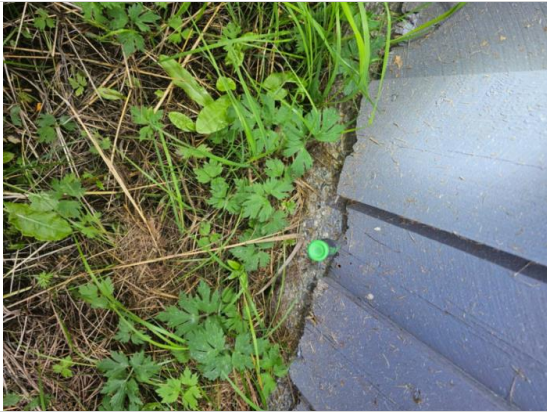
*Råte på endeved på panel som er nært bakken.*

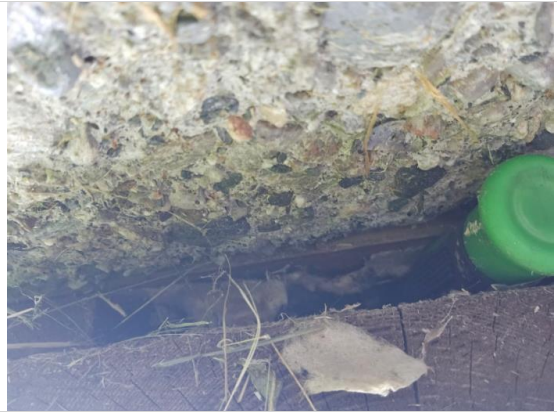
*Mangler musestoppere på utvendig panel*

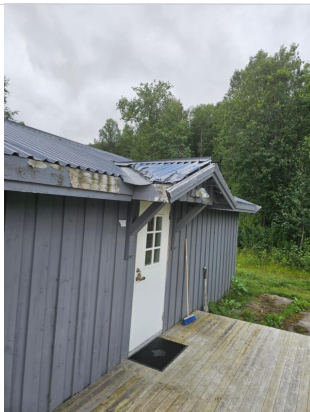
-Bulker på takplater, mangler beslag over vindskier.

*Bulker på takplater, mangler beslag over vindskier.*

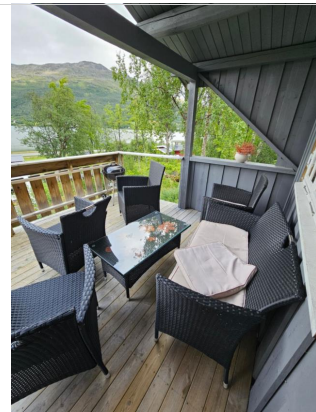
-Mangler rekkverk på deler av terrasse.

*Mangler rekkverk på terrasse*

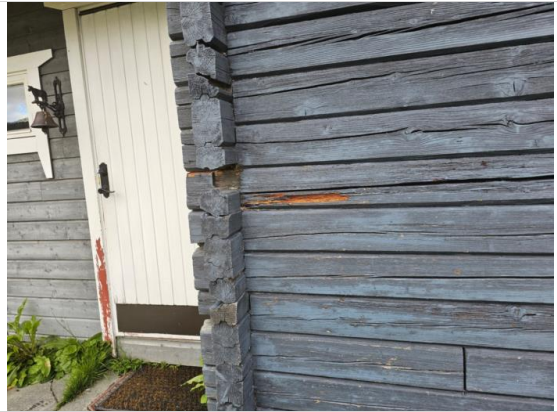
Synlig råte på tømmer

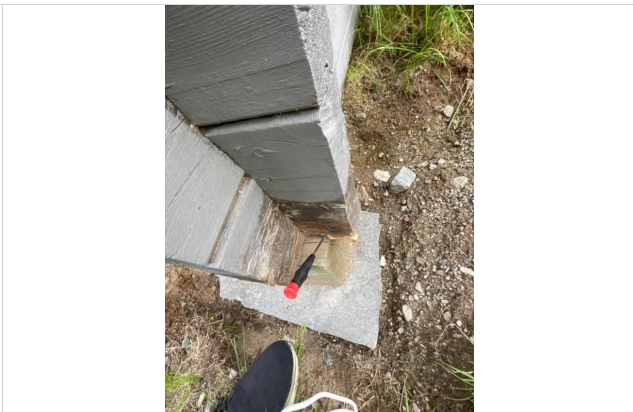
-Treverk bak hyttene ligger i kontakt med bakken, flere hytter har råteskader på treverk som er i kontakt med bakken..

*Råte i stokker på bakside som er nært bakken*

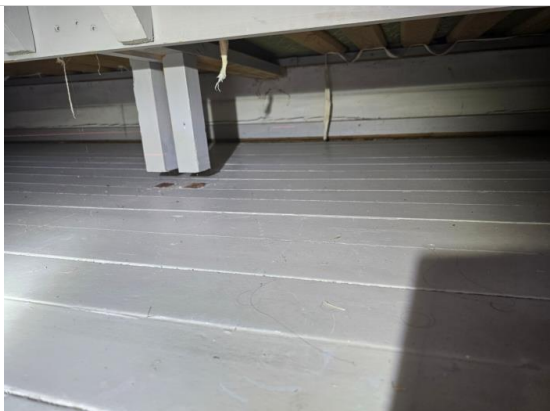
Gulv har seget flere cm, slik at køyeseng har ingen bæring på midten.

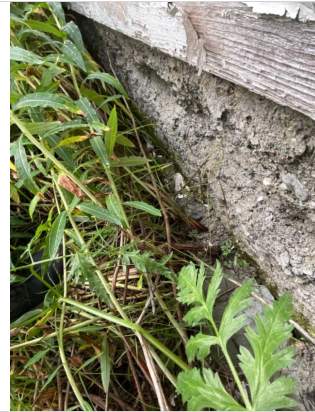
-Grunnmur har stedvis sprekker samt at betong går i oppløsning.

*Grunnmur går i oppløsning*

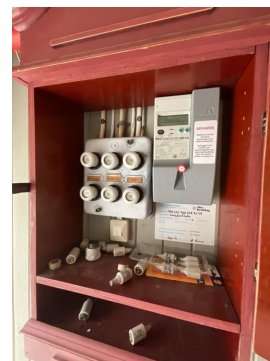
9. Er det tegn på at kabelinnføringer og hull i inntak og sikringsskap ikke er tette, så langt dette er mulig å sjekke uten å fjerne kapslinger?  
**Nei**
10. Finnes det kursfortegnelse, og er den i samsvar med antall sikringer?  
**Nei**
11. Foreta en helhetsvurdering av det elektriske anlegget, dets alder, allmenne tilstand og fare for liv og helse. Bør det elektriske anlegget ha en utvidet el-kontroll?  
**Ja**

sikringsskap med skrusikringer.

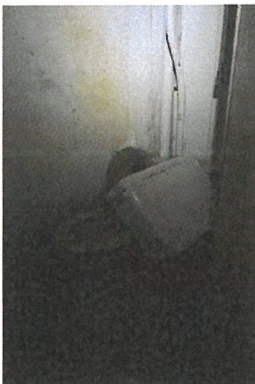
Toalettrom i kjeller med defekt toalett.

*Defekt toalett i kjeller.*
