# Tilstandsrapport

Enebolig

Jarnesvegen 3, 6222 IKORNES

Befaringsdato: 19.02.2025

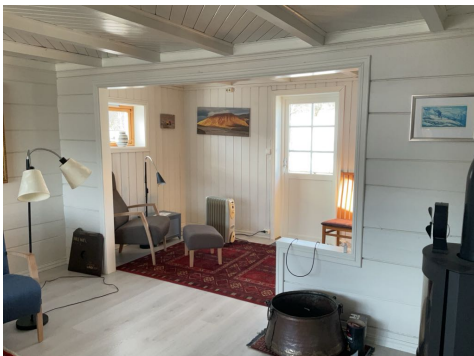
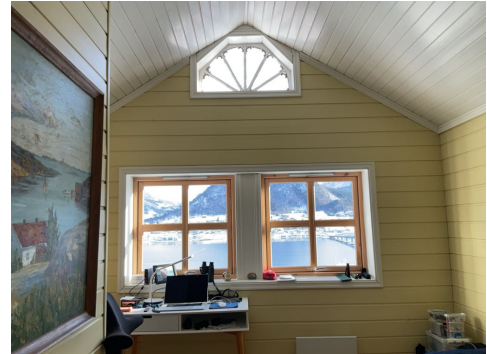
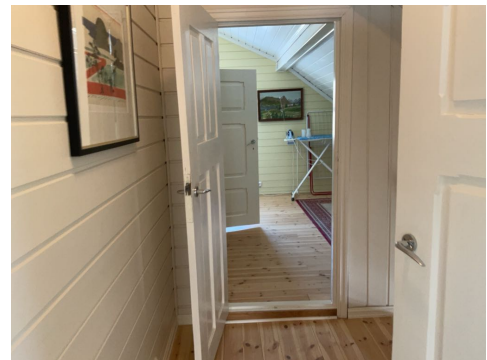
### ! TG 2 Etasjeskille/gulv mot grunn

I underetasjen er det betongplate, ellers er det etasjeskille av trebjelkelag.

#### Vurdering av avvik:

- Det er målt høydeforskjell på mellom 15-30 mm gjennom hele rommet. Tilstandsgrad 2 gis med bakgrunn i standardens krav til godkjente måleavvik.

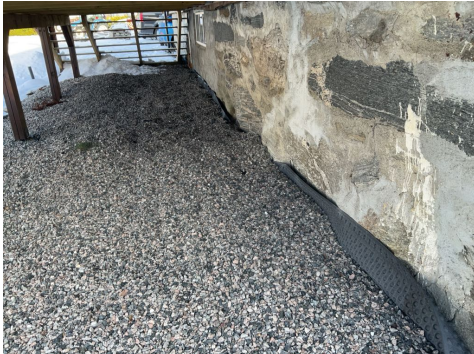
## ! TG 2 Grunnmur og fundamenter

Bygningen har grunnmur i natursteinsmur. Det er stripefundamenter av betong under grunnmur.

Det er registrert riss og sprekker i enkelte fuger mellom steinene og i overflater.

Det er ikke unormalt at det er riss i fuger av denne type grunnmurer.

Normalt videre vedlikehold, samt holde tilsyn med riss vil være påregnelig.
