Tilstandsrapport

Enebolig

Vesterålsveien 186, 8416 SORTLAND

Befaringsdato: 06.01.2025

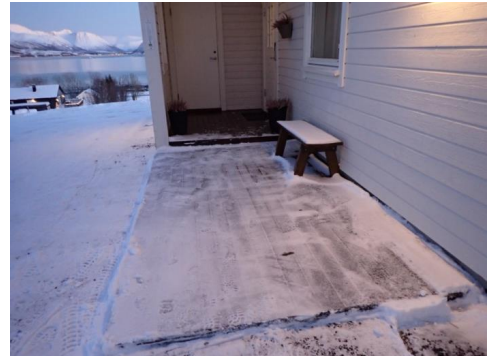
TG 1 Platting ved inngang

Platting i tre ved inngangsparti, mindre del er overbygget.

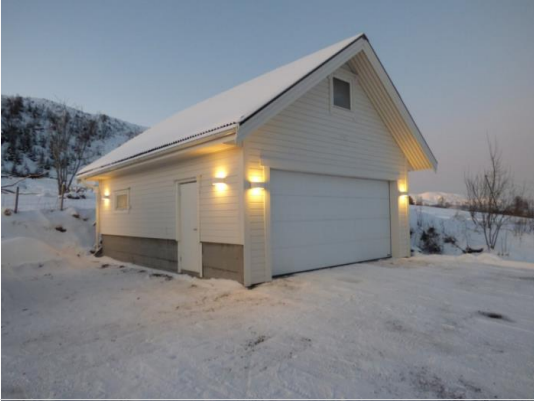
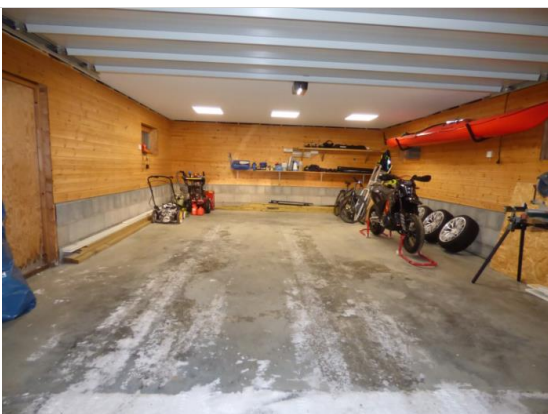
Garasje

Støpt dekke, en del mindre sprekker i betongen.

Tett boddør i 1.etg. Døren har seget og tar i karm. Begynnende fuktskader i nedkant. Dør med glassfelt (2019) til garasjeloft.

Etasjeskiller ble i 2020 senket for gi større høyde på loftet. Det er lagt gulv på loftet og det er isolert mot 1.etg i denne delen.

Deler av tak er isolert, men arbeidet er ikke ferdigstilt.

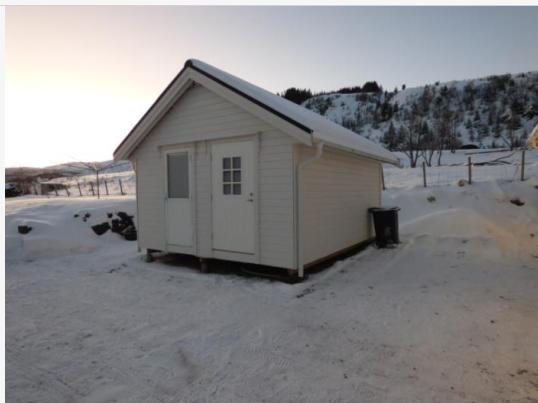
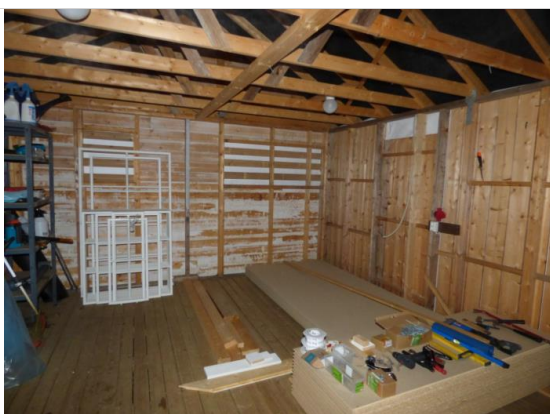
Bod

Det er lagt frem strøm til boden, men den er foreløpig koblet fra.

Det gjenstår mindre arbeider, f.eks deler av utvendig takkasse. Det er relativt høyt opp til dørene og trapp er ikke montert.
