Tilstandsrapport

Enebolig

Tynesvegen 142, 6230 SYKKYLVEN

Befaringsdato: 08.01.2025

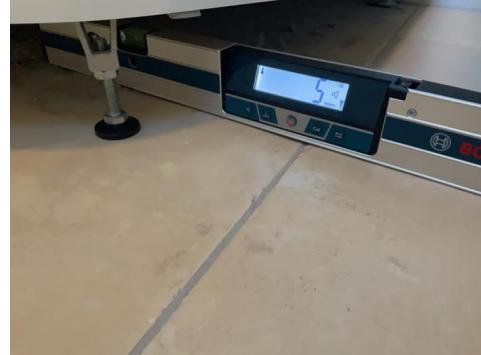
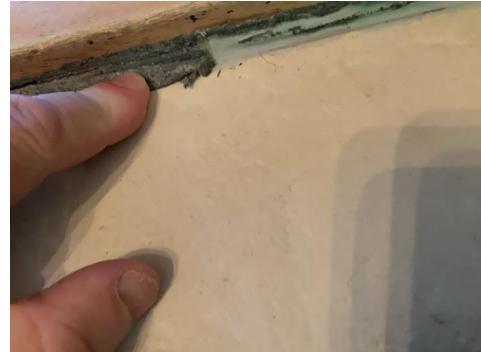
1. ETASJE > BAD/VASKEROM

! TG 1 Sluk, membran og tettesjikt

Det er plastsluk og smøremembran, men utførelsen er ukjent. Vurdert utifra alder, materiale og observasjoner i sluk.

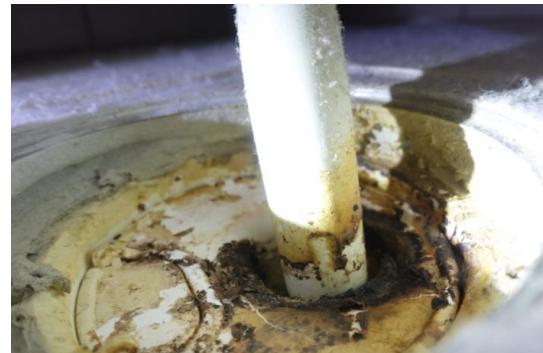
1. ETASJE > BAD/VASKEROM

! TG 1 Sanitærutstyr og innredning

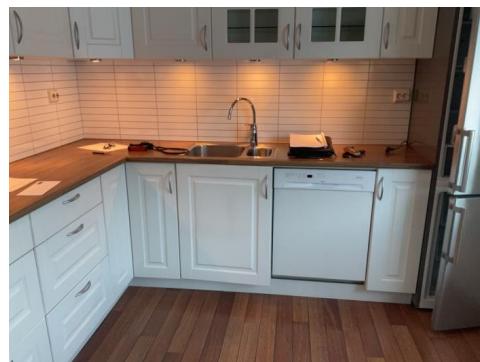
1. ETASJE > KJØKKEN

! TG 1 Avtrekk

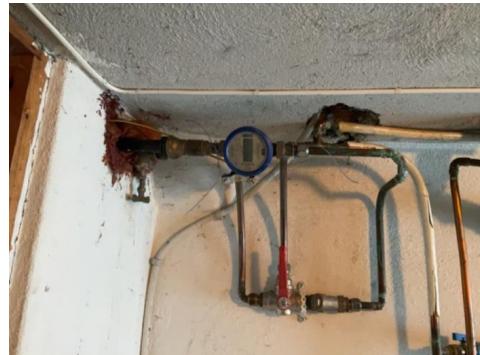
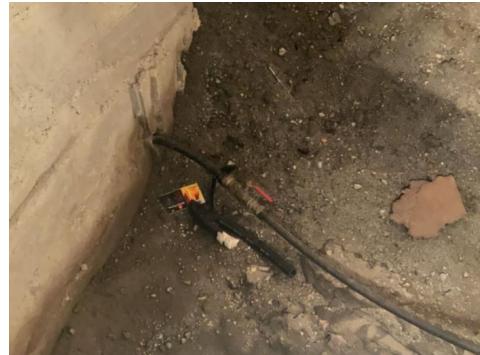
! TG 1 Vannledninger

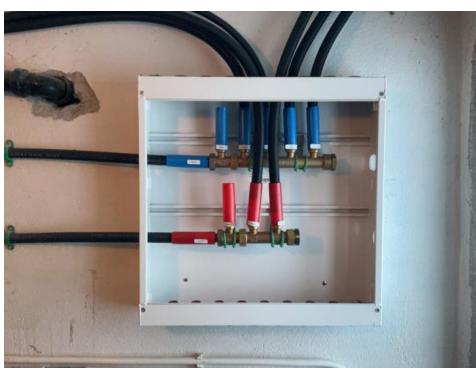
! TG 2 Vannledninger - 2

Vannrør i boligen er med rør med kobber på observert steder. Det kan være innslag av rør i andre materialer. Rørropplegget er med forskjellig alder. Noe tilbake til byggeår.
Vannintaket er fornyet i 2012 i forbindelse med at boligen ble koblet til offentlig vann. Det er observert vannintak i palstledning på synlige deler med vannmåler og stoppekran.

- Det er ikke behov for utbedringstiltak siden anlegget fungerer i dag, men ut ifra alder kan skader plutselig oppstå på eldre anlegg.

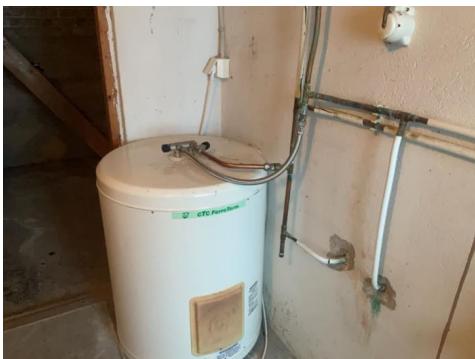
Elektrisk anlegg

- Det bør etableres tilfredsstillende el-tilkobling etter gjeldende forskrift.

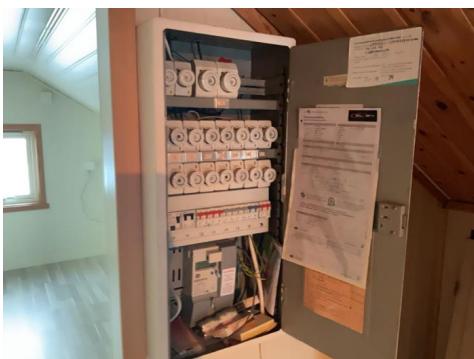
! TG 0 Branntekniske forhold
