# Tilstandsrapport

Horisontaldelt Tomannsbolig, Seksjon 1, seksjon 2 og 3, 4, 5.

Nordnesveien 60, 8450 STOKMARKNES

Oppdragsnr.: 21646-1128

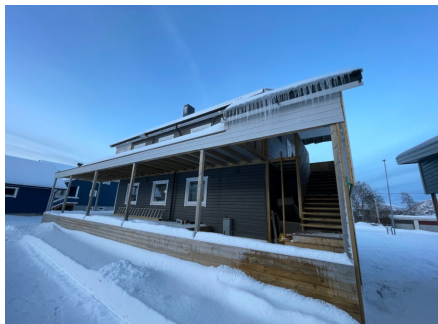
Vedr. istapper fra tak opplyser eier at det er ventilasjon fra 2. etg som tiner snøen på taket som er årsaken og eier opplyser at dette skal vil bli ordnet før salg.

montert ventil der  
avtrekket kommer ut

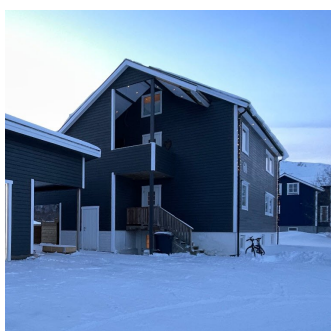
ferdigstilt med bord og takrenne og avløp

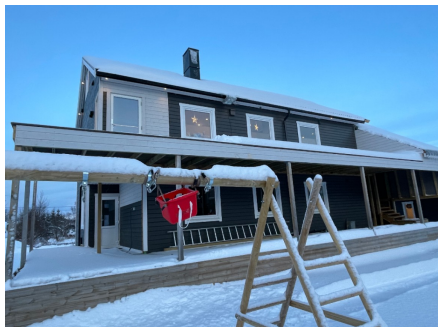
- Det er ikke montert rekkverk.
- Det er avvik:

Nærmere undersøkelser anbefales.  
Eier opplyser at veranda vil ferdigstilles før salg.

- Tiltak:
- Rekkverk må monteres for å lukke avviket.

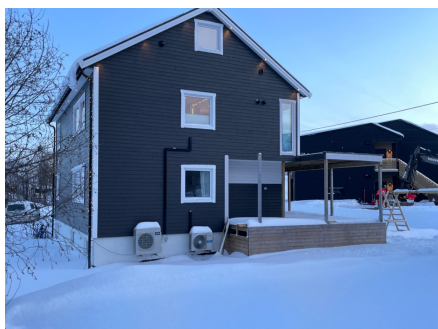
- Det er ikke montert rekkverk.
- Det er avvik:

Eier opplyser at veranda vil ferdigstilles før salg.

- Tiltak:
- Rekkverk må monteres for å lukke avviket.

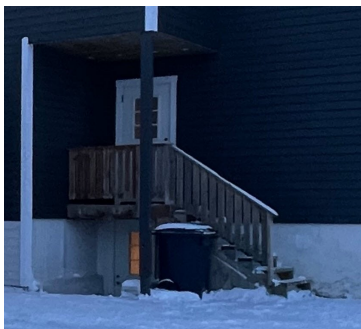
Det er ikke montert rekkverk, og det kan være avvik fra "trappeformelen" som gjør at trappen må bygges om for å tilfredsstille krav.

nytt rekkverk er montert og trappen oppgradert.

- Rekkverk må monteres for å lukke avviket.

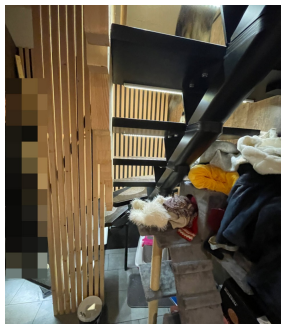
rekkverket er montert og håndløper mere enn dette blir det ikke.

Åpninger større enn 10cm

- Rekkverk må monteres for å lukke avviket.
- Håndløper må monteres på vegg for å tilfredsstille krav på byggetidspunktet.
- Åpninger er såpass store at det ut ifra sikkerhetsmessige forhold anbefales å lage mindre åpninger.

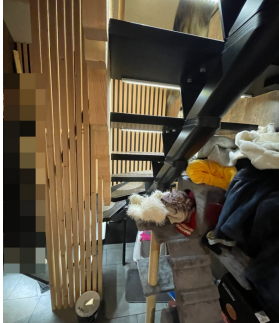
Åpninger større enn 10cm
