# Arbos gate 1C 0368 OSLO

## Tilstandsrapport Eierskifte

Boligtype: Leilighet

Byggeår: 1897

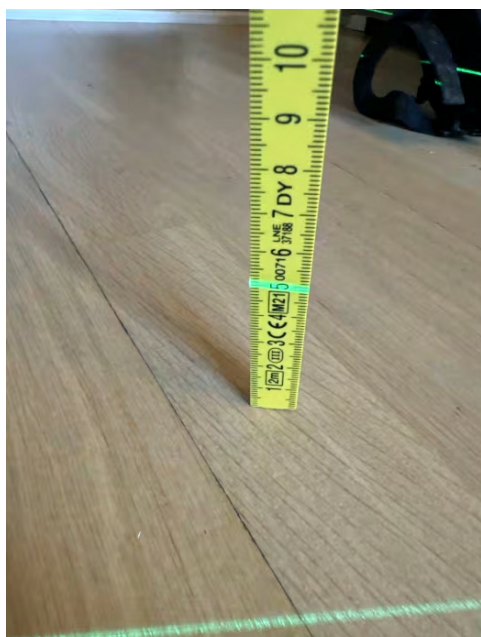
## 6.2 Etasjeskille og gulv på grunn

Med bruk av nivelleringslaser ble det registrert totalt avvik på rommet mellom 15 og 30 mm, i tillegg til lokale skjevheter.

Ikke behov for umiddelbare tiltak men ved evt. legging av nytt gulv som stiller krav til planhet av underlaget, må tiltak påregnes.

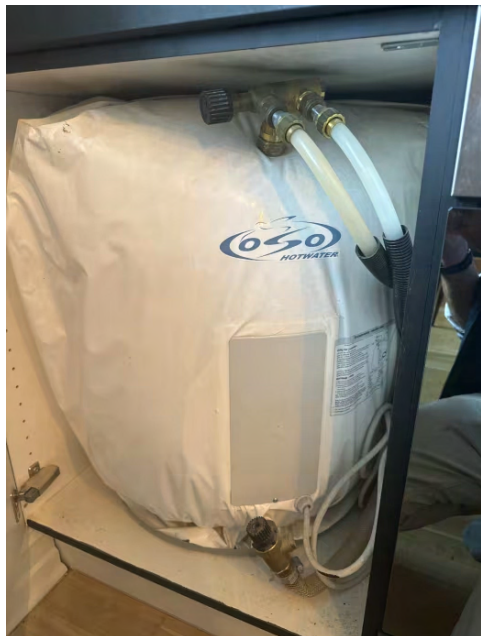
## 6.8 Varmtvannsbereder

Bereder er lekkasjesikret med avrenning til avløp.
