# Tilstandsrapport

Leilighet.

Kyrkjevegen 87, 6230 SYKKYLVEN

Befaringsdato: 08.01.2025

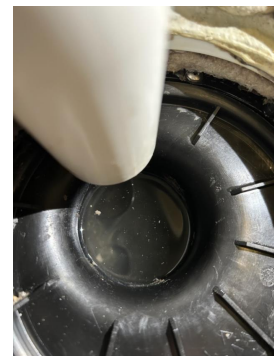
## KJELLER > BAD

#### Vurdering av avvik:

Det er viktig at sluker har god adkomst for jevnlig rengjøring og kontroll. Dette for å hindre oppflømming og videre risiko for skader/ følgeskader.

Det er samtidig en god løsning med dusjkabinett på rommet, dette sikrer at dusjvann ledes direkte i sluken uten å fukte gulv og veggflater.
