# Tilstandsrapport

Boligbygg med flere boenheter

Lillehaugen 28, 6230 SYKKYLVEN

Rapportdato: 07.04.2025

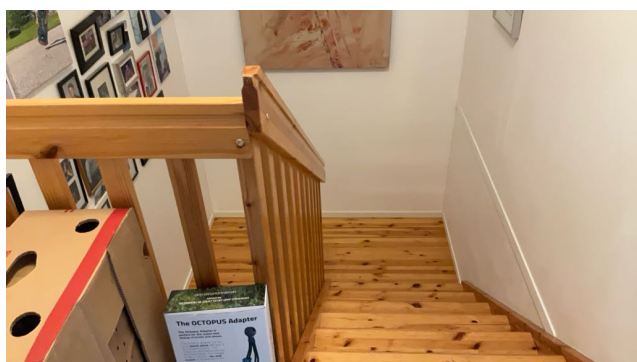
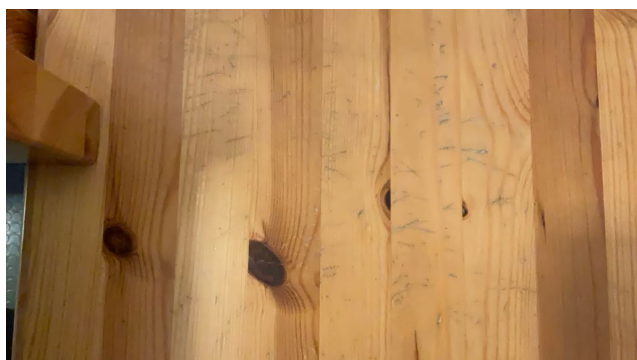
Vedlikehold, modernisering og oppgradering av trapper vil være påregnelig.

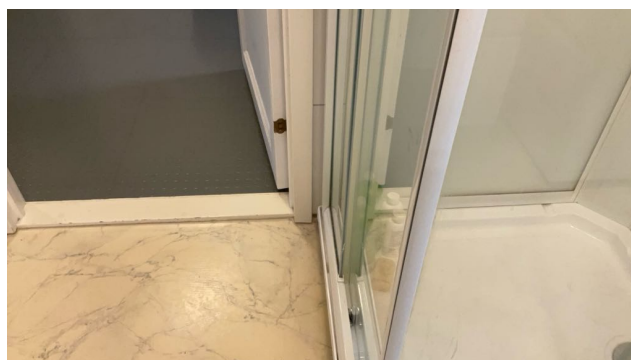
- Det er vindu/dør med ikke fuktbestandige materialer i våtsonen (ved vask, dusj, badekar, osv.), løsningen eller byggematerialet er uegnet

Det er en god/ nødvendig løsning med dusjkabinett på rommet, dette sikrer at dusjvann ledes direkte i sluken uten å fukte gulv og veggflater.

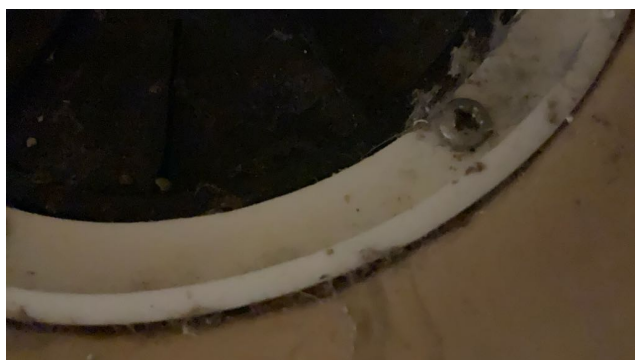
- Overvåk tilstanden jevnlig. For å få tilstandsgrad 0 eller 1 må tettesjiktet skiftes ut, men tidspunktet for når dette er nødvendig er vanskelig å si noe om.

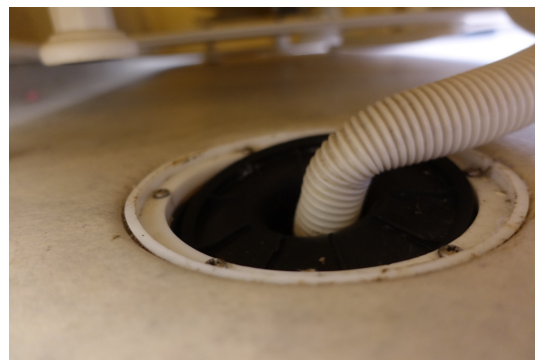
Det vises til de tidligere nevnte forhold om at det har vært en lekkasje fra dette badet.

- Installering av tett dusjkabinett anbefales.
- Overvåk tilstanden jevnlig. For å få tilstandsgrad 0 eller 1 må tettesjiktet skiftes ut, men tidspunktet for når dette er nødvendig er vanskelig å si noe om.

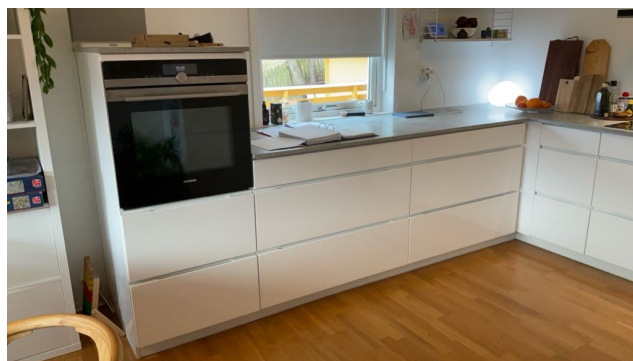
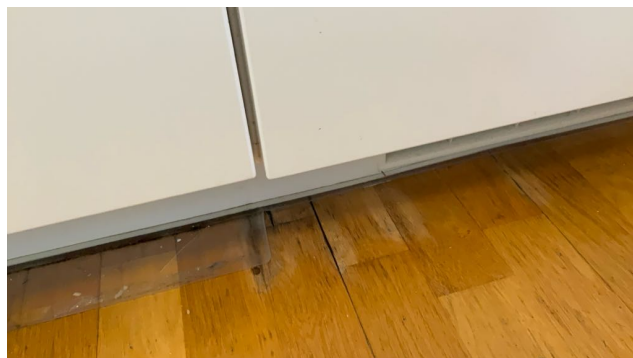
- Det er påvist skader/fuktskader i kjøkkengulvet.

Det opplyses at disse merkene er eldre forhold fra før kjøkkenet ble skiftet. Det ble ikke registrert fukt i merket under befaringen.

Det vises til forhold under overflater gulv, hvor parketter har slitasje og det er påregneligheter med oppussing eller utskiftning av disse gulvene.

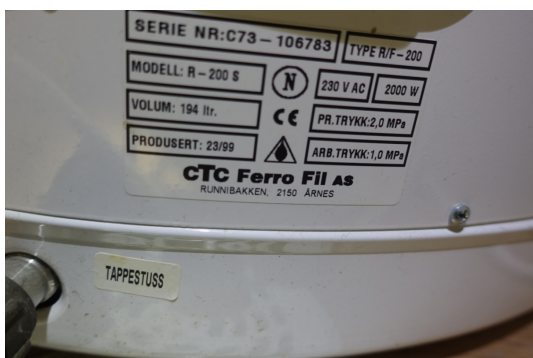
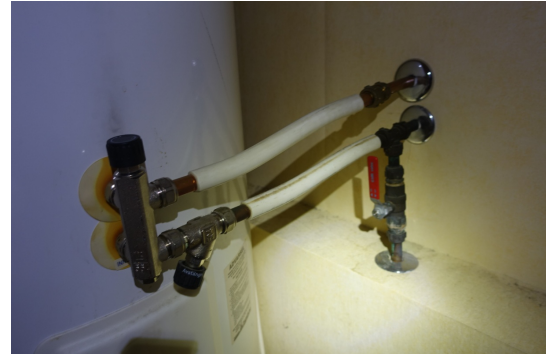
- Det er ikke behov for utbedringstiltak siden tanken fungerer i dag, men ut ifra alder kan skader plutselig oppstå på eldre tanker.
- Det bør etableres tilfredsstillende el-tilkobling etter gjeldende forskrift.
