Tilstandsrapport

Enebolig

Granåsen 6, 6222 IKORNES
  SYKKYLVEN kommune

Befaringsdato: 04.03.2026

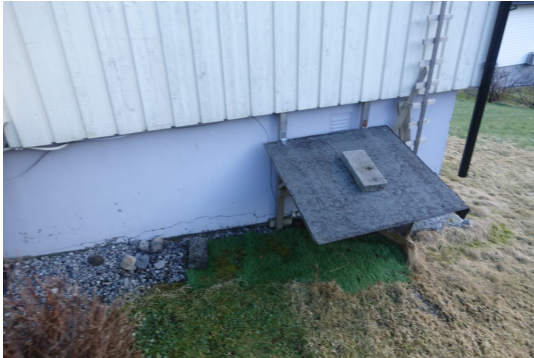
Vurdering av avvik:

Kledningen fremstår med noe værslitasje og med mindre sprekker i nedkant på enkelte bord. Eier opplyser at kledningen er i trykkimpregnert. Slike sprekker vil da være av mer kosmetiske forhold og kledningen trenger ikke å måtte skiftes.

Videre oppgraderinger med vedlikehold må påregnes.

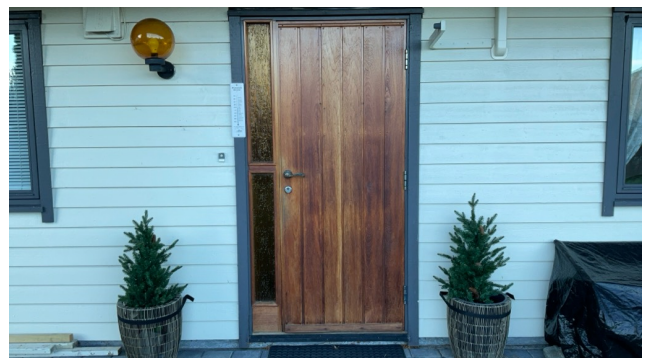
Vurdering av avvik:

- Karmene i dører er værslitte utvendig og det er sprekker i trevirket.

Det må påregnes vedlikehold og oppgraderinger av dørkarmen og treverk for å hindre ytterligere forvitring og sprekker.

Dersom tiltak ikke utføres, kan dette føre til økt fuktpåvirkning, råteskader og redusert levetid på dørene.

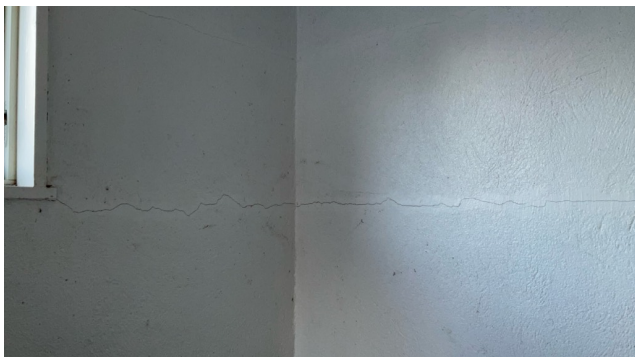
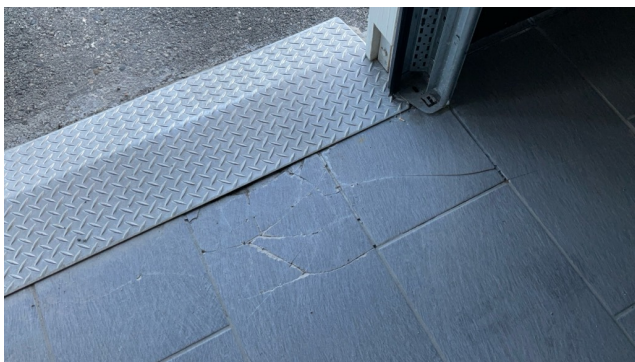
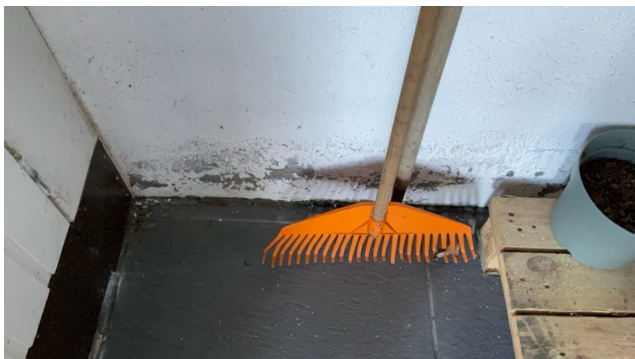
Vurdering av avvik:

Det er registrert horisontale riss i muren.

Det bør gjennomføres utbedring av horisontale riss i muren og tiltak mot saltutslag og avflassing i nedkant av murvegger for å hindre videre forringelse av konstruksjonen.

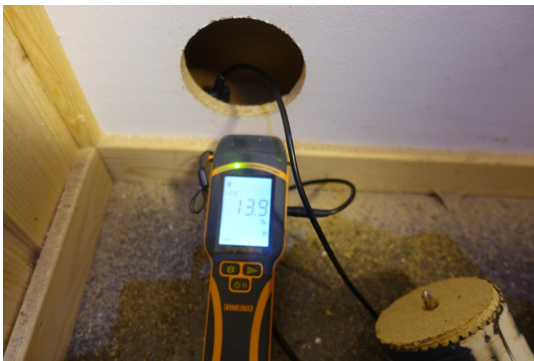
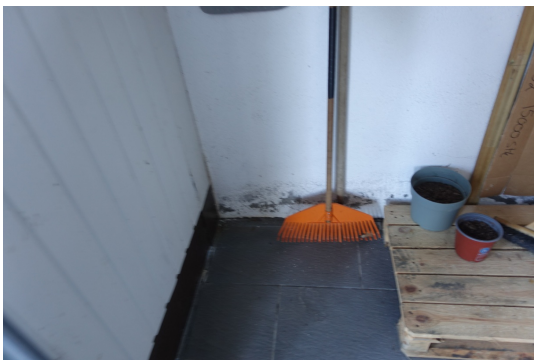
Vurdering av avvik:

- Det er påvist andre avvik:

Konsekvensen av innlektning og kledning av slike vegger kan være skade med råte i innforede vegger.

Det vises til økt risiko for rom under terreng, spesielt når disse i stor grad er innforet og kledd. Målingen i forbindelse med hulltaking gir kun en indikasjon på tilstanden i det undersøkte området, og andre områder kan ha avvik som ikke er avdekket ved denne undersøkelsen.

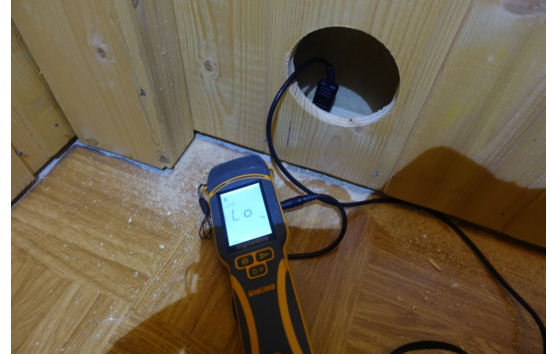
1. ETASJE > BAD

Hulltaking er foretatt i soveromsveggen, på baksiden av dusjen. Det er i forbindelse med hulltakingen ikke påvist unormale forhold.
