# Tilstandsrapport

Risikovurdering for Anticimex boligselgerforsikring

Paul Holmsens vei 45  
1613 FREDRIKSTAD  
Gnr./Bnr.: 210/410  
Seksjonsnr. : 2  
Fredrikstad kommune

Befaringsdato: 16.01.2025

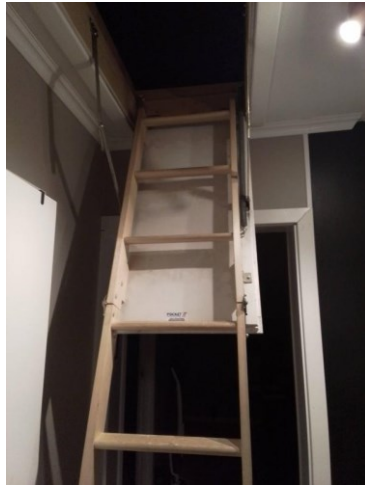
Tilkomst loft

Kondens skade

Det er en ventil i hver gavl som er lite for antall m2 på loftet

Her må ft ordne bedre lufting på loftet sitt for å unngå kondens skader i fremtiden
