# Tilstandsrapport

Fritidsleilighet

Vintervegen 44 F, 2636 ØYER

Befaringsdato: 04.02.2025

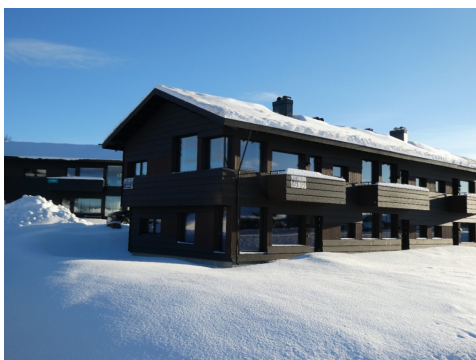
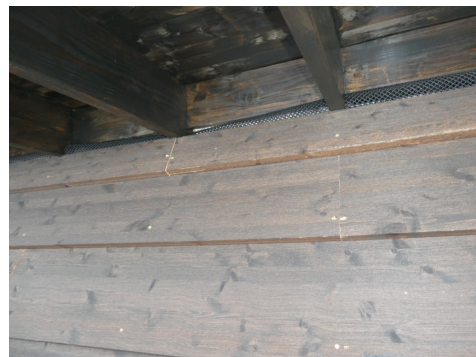
- Det er påvist andre avvik:  
Netlon løs/ute av posisjon.

Feste netlon ved langvegger.

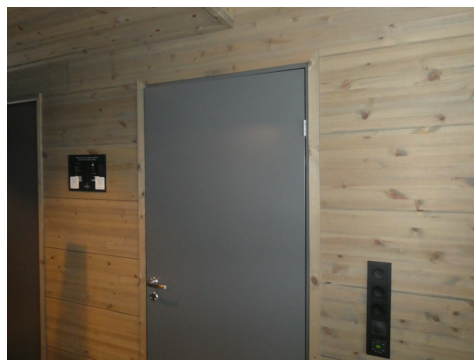
## ! TG 2 Innvendige dører

Fabrikkmalte glatte fyllingsdører innvendig.  
Skyvedør til soverom 2 og soverom 3.  
Utføring til dør på bad er løsnet, gerikter på bad er ikke festet mot fliser.

Feste utføring og gerikter.  
Justere skyvedør.

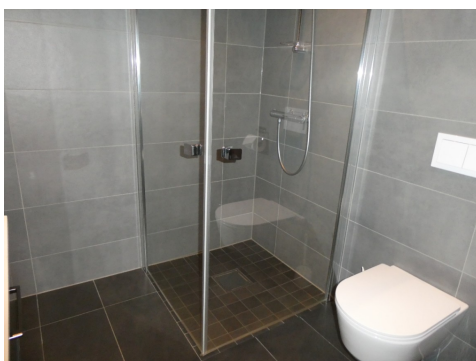
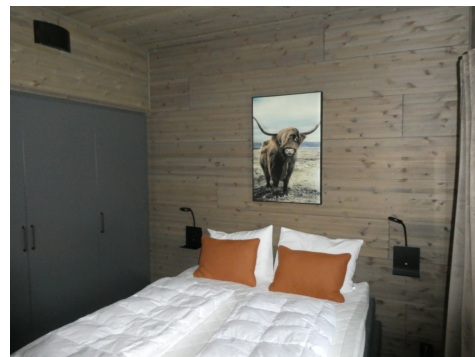
### ! TG IU Tilliggende konstruksjoner våtrom

Bad ligger inn mot soverom med innbygd garderobeskap med tett bakvegg.  
Hulltaking er ikke foretatt da det ikke er fysisk mulig pga. tilliggende konstruksjoner (bakvegg garderobeskap).  
Ved søk med fuktindikator Protimeter MMS ble det ikke registrert fuktverdier over normalt for flislagte vegger i dusjsone på bad.

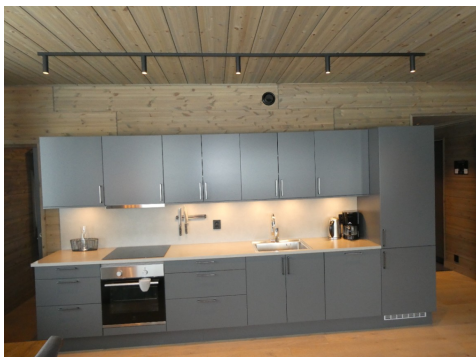
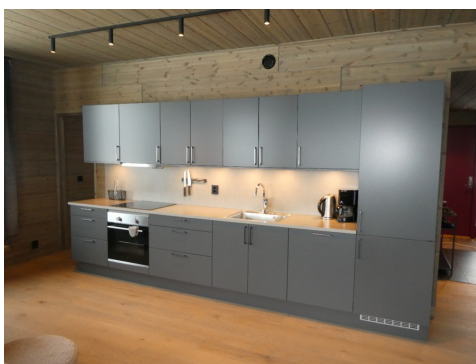
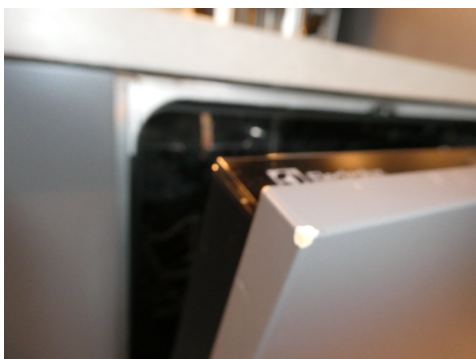
### ! TG 2 Avtrekk

Leilighetene er levert med avtrekk med kullfilter (ikke avtrekk ut)

**Kostnadsestimat: Ingen umiddelbar kostnad**

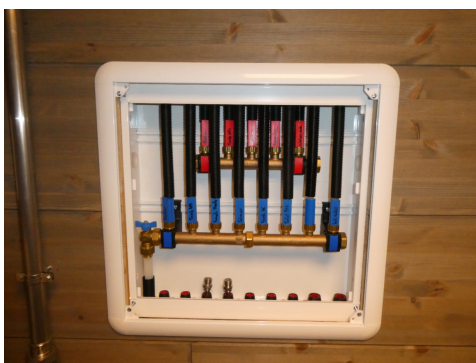
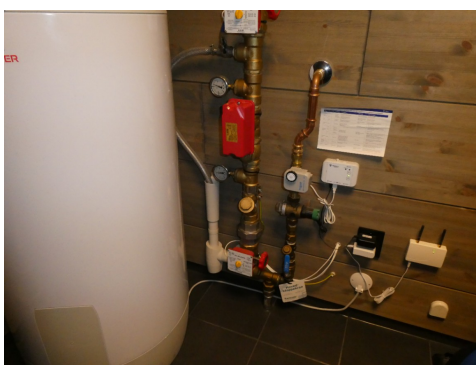
### ! TG 1 Vannledninger

Vannledninger med rør-i-rør opplegg.  
Koblingsskap i vegg på teknisk rom/bod.  
Vanninntak med hovedstoppekran.

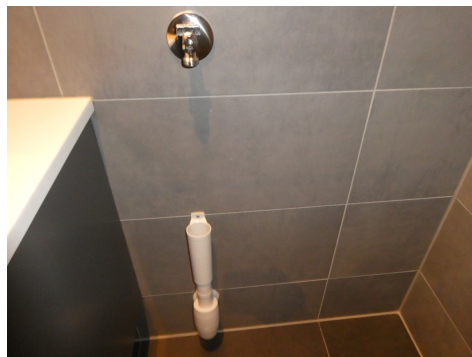
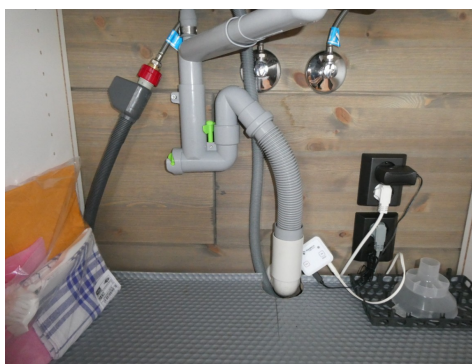
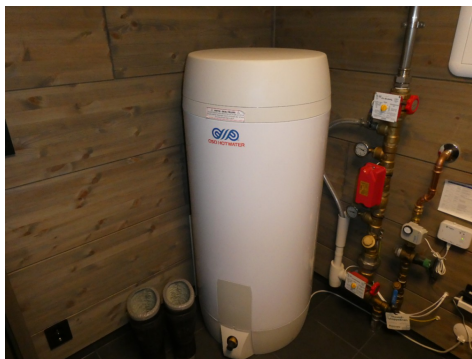
### ! TG 1 Avløpsrør

Avløpsrør i plast.

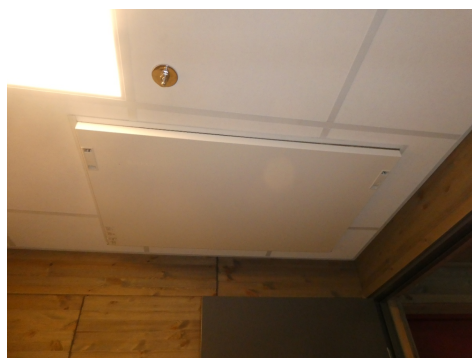
### ! TG 1 Ventilasjon

Balansert ventilasjonsanlegg med varmegjenvinning.  
Effektstyring på badene.  
Separat aggregat for hver leilighet plassert i himling på teknisk rom/bod.  
Inntaksluft og avkast i fasaden.

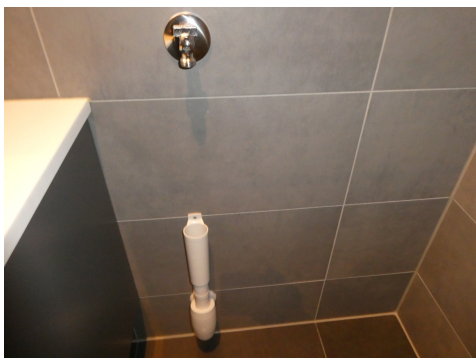
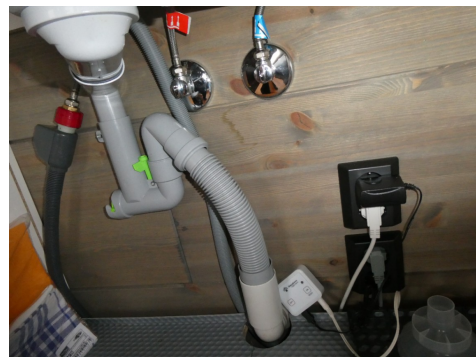
## ! TG 1 Andre VVS-installasjoner

Plass og opplegg for vaskemaskin på bad.  
Aquastop for kjøkken og bod/teknisk rom.

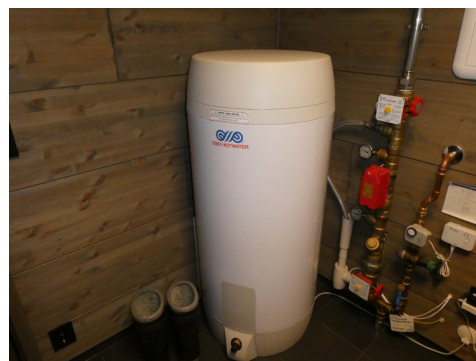
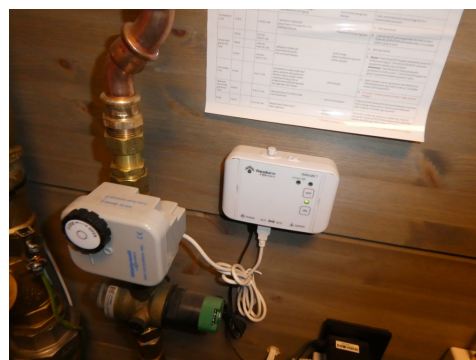
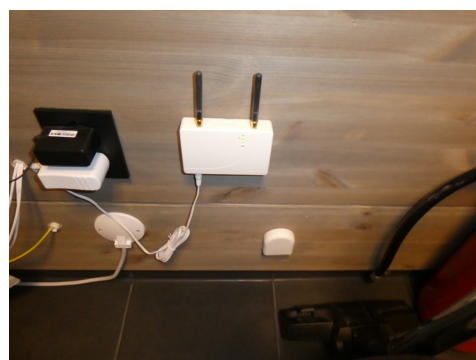
## ! TG 1 Varmtvannstank

Oso 194 l. varmtvannsbereder fra byggeår.  
Effekt 2kW.  
Strømtilførsel via fast opplegg.

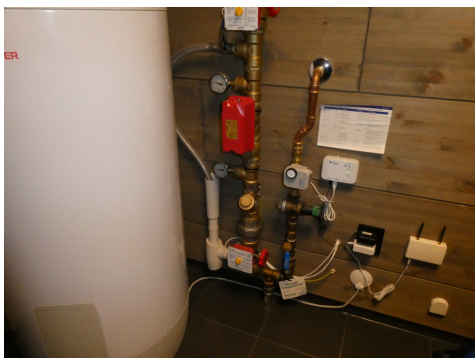
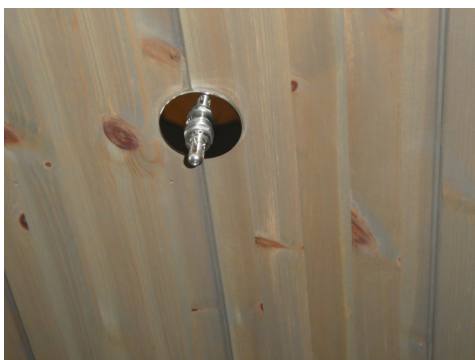
Boligsprinkling med vanntåkeanlegg med synlige sprinkelhoder.

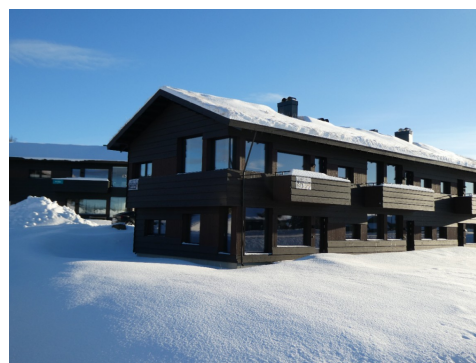
### TG 1 Utvendige vann- og avløpsledninger

Tilkoblet kommunalt vann og avløpsnett.  
Utvendige vann og avløpsledninger fra 2021.
