# Tilstandsrapport

Enebolig i tømmerkonstruksjon

Lekangveien 141, 8450 STOKMARKNES

Oppdragsnr.: 21646-1175

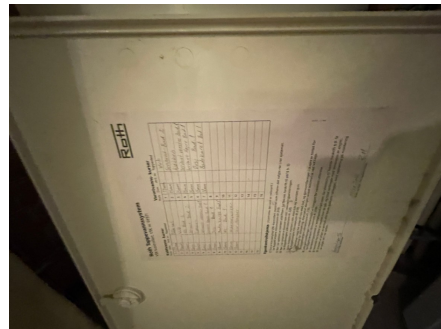
## TG 1 Vannledninger

Innvendige vannledninger er av plast (rør i rør). Det er besiktiget i rørskap. Eier opplyser at det er montert vannstoppsystem, på bad, kjøkken og toalettrom som stenger vann automatisk ved evt. lekkasje.

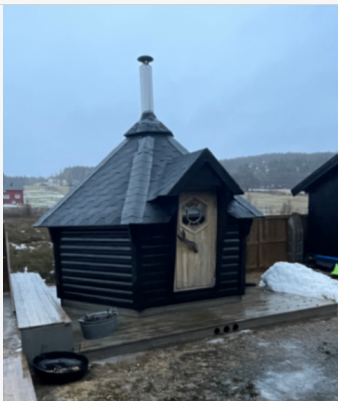
## Badstu, ombygd grillbu.

Grillhytte, prefabrikert, 8-kantet. Tømmervegger, trobord pålagt papp på tak. Ombygget til badstu. Det er platting rundt bygget. Grei standard.

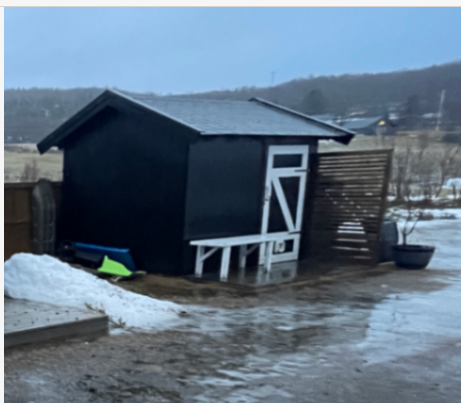
## Utebod

Yttervegger er oppført i uisolert bindingsverk av tre. Utvendig kledning av stående trepanel. Enkel tredør.
