# Tilstandsrapport

Enebolig med leilighet i underetasje

Øvermarka 24 C, 8403 SORTLAND

Befaringsdato: 19.03.2025

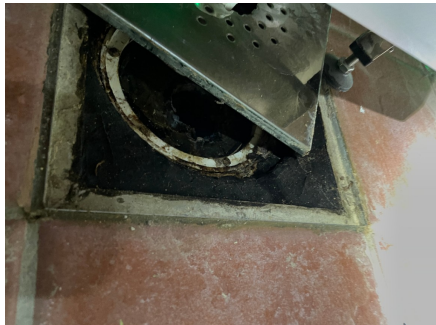
## Konsekvens/tiltak

• Overvåk konstruksjonen jevnlig. For å få tilstandsgrad 0 eller 1 må løsningen utbedres, men tidspunktet for når dette er nødvendig er vanskelig å si noe om.

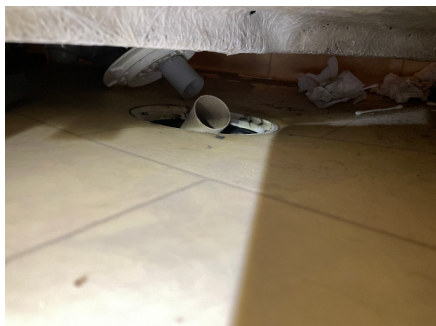
## LEILIGHET UNDERETASJE > BAD

- Tilgang til sluk må bedres både for inspeksjon og rengjøring.

Kabinettet må dras frem for rengjøring og inspeksjon av sluket.

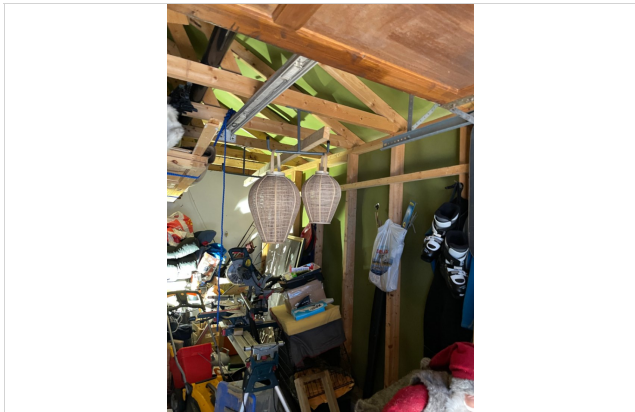
## Garasje

Yttervegger er oppført i uisolert bindingsverk av tre. Utvendig kledning av liggende trepanel. Garasjen har leddporter i tre, gangdør i malt tre. Gulvet er et plasstøpt betongdekke. Det er innlagt strøm. Belysning både ute og inne. Normal standard. Eier opplyser at det er noe setninger i gulvet side mot bolig, men at dette ikke har endret seg i sitt eie.
