# Tilstandsrapport

Enebolig

Reitane 18, 6220 STRAUMGJERDE

Rapportdato: 10.03.2025

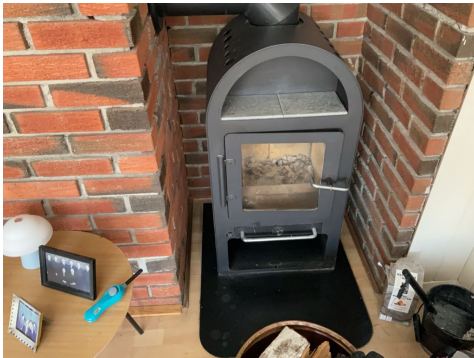
### Vurdering av avvik:

Det anbefales fagmessig kontroll av pipen i denne boligene. Det kan ikke utelukkes oppgraderinger, utbedringer og vedlikehold av denne pipen.

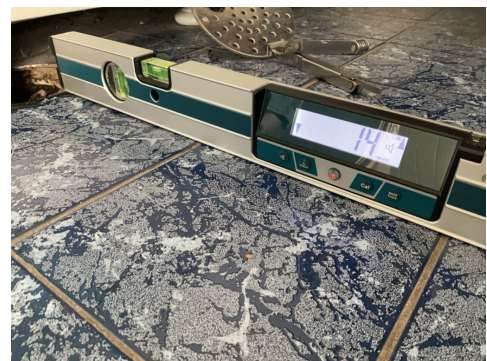
### 1. ETASJE > BAD

## TG 3 Sluk, membran og tettesjikt

- Det er påvist mangelfull/feil utførelse rundt rørgjennomføringer e.l. som gir fare for fukt i konstruksjonen i våtzone.
- Mer enn halvparten av forventet brukstid er passert på membranløsningen.
- Mer enn halvparten av forventet brukstid er passert på slukløsningen.
- Sluk har begrenset mulighet for inspeksjon og rengjøring.

- Installering av tett dusjkabinett anbefales.
- Andre tiltak:
- Tilgang til sluk må bedres både for inspeksjon og rengjøring.
- Overvåk tilstanden jevnlig. For å få tilstandsgrad 0 eller 1 må tettesjiktet skiftes ut, men tidspunktet for når dette er nødvendig er vanskelig å si noe om.
- Overvåk konstruksjonen jevnlig. For å få tilstandsgrad 0 eller 1 må løsningen utbedres, men tidspunktet for når dette er nødvendig er vanskelig å si noe om.
- Det må foretas utbedring for å unngå fuktskader i konstruksjonen.
- Det må foretas lokale tiltak for å utbedre utettheter på våtrommet.

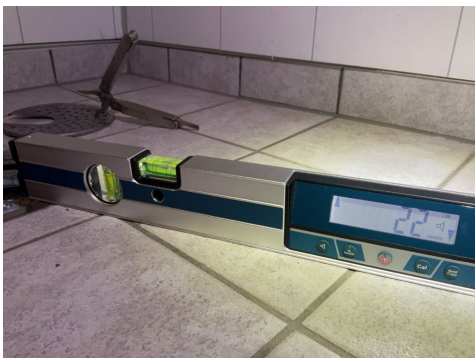
## KJELLER > VASKEROM

### ! TG 2 Sluk, membran og tettesjikt

- Sluket må sjekkes og rengjøres jevnlig.

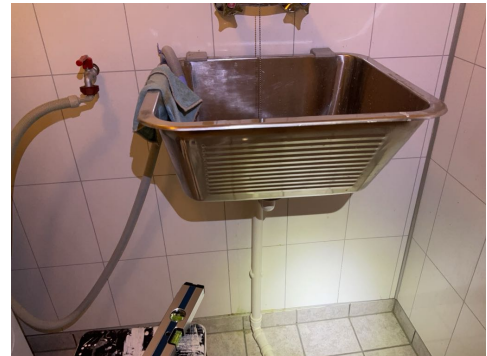
## KJELLER > VASKEROM

### ! TG 2 Ventilasjon

- Elektrisk avtrekksvifte bør monteres for å lukke aviket.

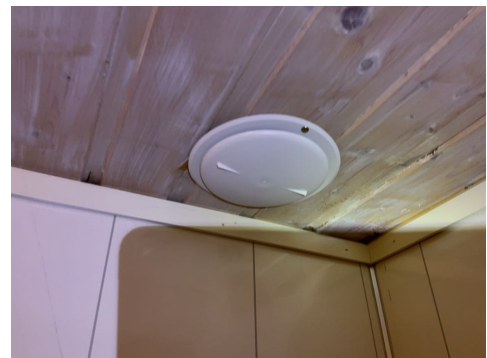
## KJELLER > VASKEROM

Rommet er ca 30 år gammelt og det er registrert skader på veggplatene inne i dusjen.

- Det er registrert synlige tegn på fukt-/råteskader.

Det er fuktskade i nedkant på våtromsplater i kjelleren.

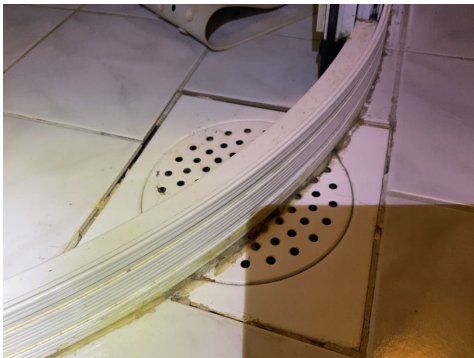
KJELLER > BAD

#### ! TG 2 Sanitærutstyr og innredning

- Tiltak:
- Det må foretas tiltak for å lukke avviket.

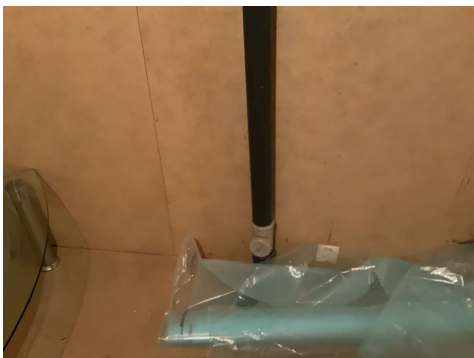
## ! TG 2 Ventilasjon

Boligen har naturlig ventilering, dette i form av veggventiler, spalteventiler i vindu og med åpningsvinduer.
