Tilstandsrapport

Enebolig

Alsvågveien 684, 8432 ALSVÅG

Befaringsdato: 27.11.2024

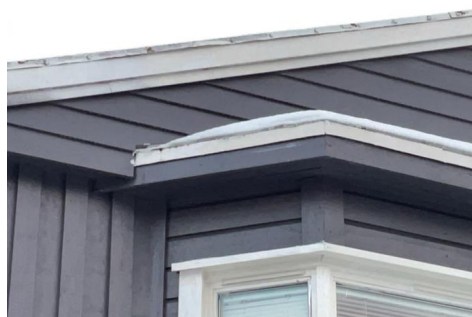
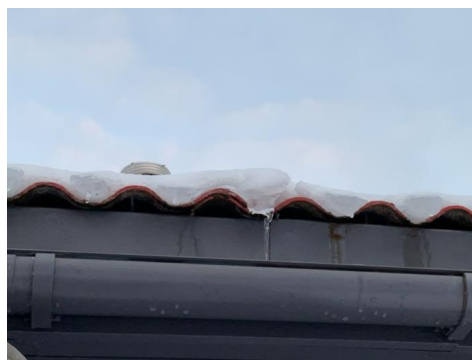
Nedløp og beslag

Boligen har plasttakrenner og taknedløp i plast.

- Mer enn halvparten av forventet brukstid er passert på renner/nedløp/beslag.
- Takrenner har punktvis lekkasjer.

Lekkasjer fra takrenner medfører økt fuktbelastning på veggkonstruksjonen med påfølgende økt vedlikehold samt fare for fuktskader. Manglende montasje av takrenner på karnapper medfører økt fuktbelastning på veggkonstruksjonen med påfølgende økt vedlikehold samt fare for fuktskader. Manglende montasje av snøfangere medfører fare for liv og helse og skader ved evt. snøras fra tak. Det er krav i Arbeidsmiljøloven om takstige /stigetrinn som adkomst til pipe for tilsyn/feiling av skråtak (tak med mer enn 6 graders fall) evt. feieplata/pipeplattform i tillegg der tilgjengeligheten til pipe krever det (høyde, plassering mm).

Ved eierskifte er det naturlig med utbedring av registrerte avvik. Når det monteres snøfangere så må det monteres på begge sider av boligen av sikkerhetsmessige årsaker for å forhindre skjevbelastninger på takkonstruksjonen. Ved skifte av takteking er det naturlig at takrenner, kroker, nedløp og beslag skiftes. Ved skifte av takteking er det naturlig at takrenner, kroker, nedløp og beslag skiftes.

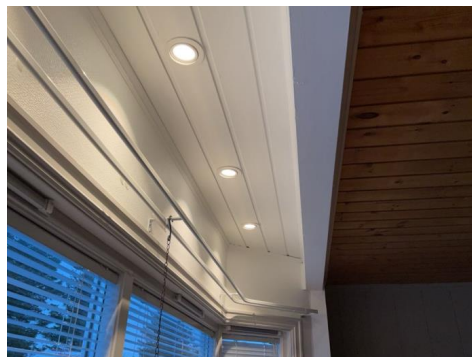
! TG 3 Vinduer

Boligen har malte trevinduer med 2-lags glass, stedvis malte trevinduer med 3-lags glass med utvendig aluminiums-bekledning og stedvis malte trevinduer med koblede glass.

- Det er påvist avvik rundt innsettsdetaljer.
- Det er påvist vinduer med fukt/råteskader.

Det er påvist manglende åpning mellom beslag og kledning/vindusomramming. Manglende åpninger mellom beslag/vannbrett og kledning vil føre til fuktopptrekk og utilstrekkelig lufting bak kledning. Utførelse medfører nedsatt levetid. Det er stedvis ikke montert vannbrettbeslag under vindu. Utførelsen medfører fare for fukt inn i konstruksjonen, fuktopptrekk i treverk og nedsatt levetid. Stedvis manglende beslagsutførelse over vinduer der det ikke er montert beslag/vannbord inn til veggpapp, dette kan medføre fare for fukt inn i konstruksjonen. Det er registrert vindusglass i boligen fra før 1976. Isoleringsglassruter produsert i Norge mellom 1965 og 1975, og importerte ruter frem til 1980, kan inneholde miljøfarlige stoffer. Ved utskifting av vindu må det påregnes tiltak iht. gjeldene forskrift.

- Det bør gjøres tiltak for å lukke avviket.

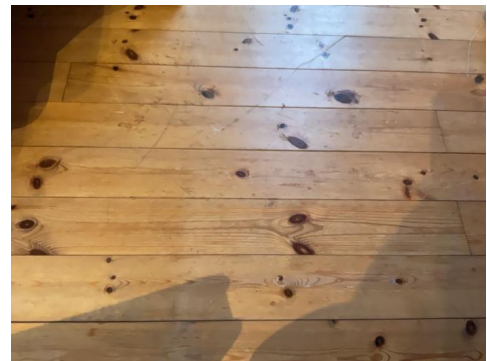
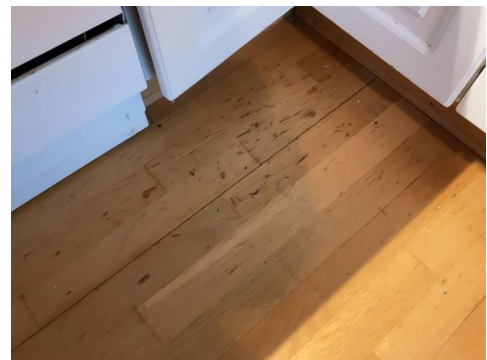
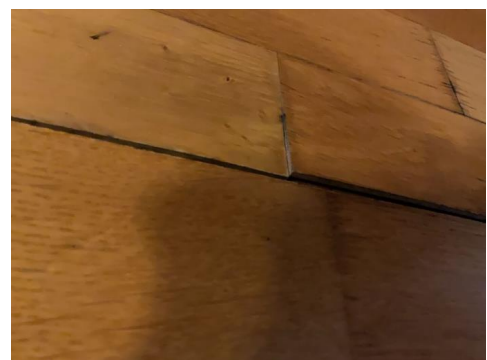
TG 2 Etasjeskille/gulv mot grunn

Etasjeskille utført som tradisjonelt trebjelkelag, i utførelse og isolasjonsmengde iht. byggeår. Etasjeskille på tilbygg er utført som tradisjonell stubbeloftskonstruksjon mot kryprom/krypkjeller, i utførelse og isolasjonsmengde iht. byggeår.

Det anbefales å montere ildfast plate på gulv under sotluke på pipe eller annet kompensierende tiltak. Kontakt evt. lokalt feiervesen for nærmere avklaring. Ytterligere undersøkelser bør foretas for å få kartlagt tilstanden til teglpipe. Kontakt evt. lokalt feiervesen for nærmere avklaring.

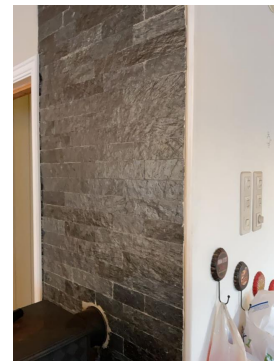
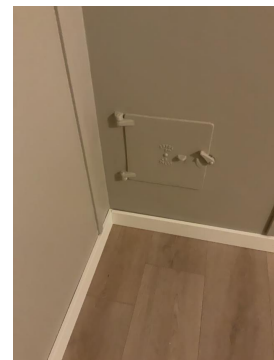
Rom Under Terreng

Punktet må sees i sammenheng med 'Drenering'

Det påviste fuktnivå gir grunn til å overvåke konstruksjonen jevnlig for å se utvikling over tid, og eventuelt foreta tiltak for å unngå fuktskader. Bruk av kjeller er avgjørende for eventuelle tiltak.

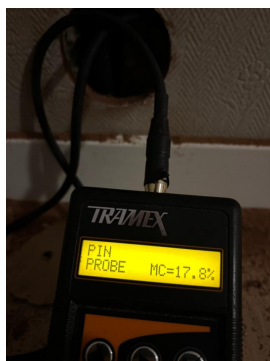
! TG 2 Kryp Kjeller

Kryp kjeller under tradisjonell stubbeloftskonstruksjon mot kryprom/krypkjeller, i utførelse og isolasjonsmengde iht. byggeår. Ikke befart pga. manglende tilkomst.

I forbindelse med eierskifte er det naturlig å vurdere utskifting/utbedring av innvendige dører. Ut ifra alder kan skader plutselig oppstå på innvendige dører.

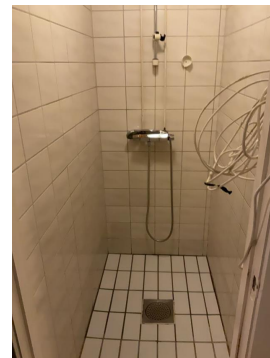
KJELLER > DUSJROM

Overflater Gulv

- Andre tiltak:
- Det må foretas utbedring av fallforhold.

Våtrommet står foran full renovering for å tåle dagens bruk.

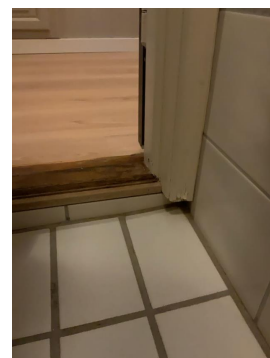
KJELLER > DUSJROM

Sluk, membran og tettesjikt

En må forvente generell oppgradering av våtrommets tettesjikt/membran for at våtrommet skal tåle en normal bruk etter dagens krav (tett våtsone). I forbindelse med renovering av våtrom er det naturlig å skifte sluk og avløpsledning.

Kostnadsestimat: 50 000 - 100 000

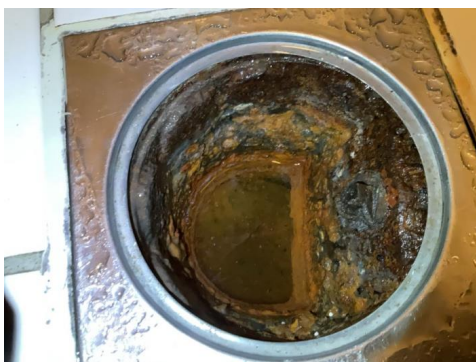
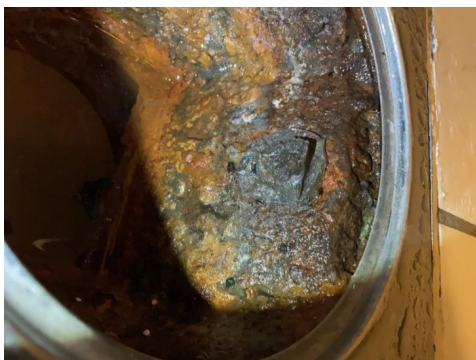
KJELLER > DUSJROM

! TG 3 Sanitærutstyr og innredning

Dusjarmatur bør skiftes.

Kostnadsestimat: Under 10 000

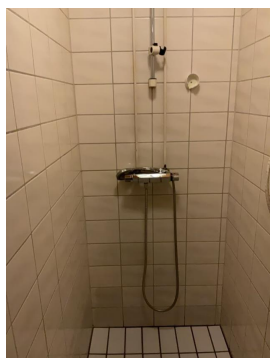
KJELLER > DUSJROM

! TG 3 Ventilasjon

Det må monteres ny avtrekksvifte.

Kostnadsestimat: Under 10 000

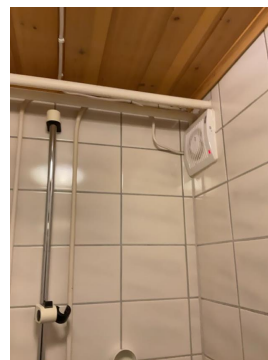
KJELLER > DUSJROM

! TG IU Tilliggende konstruksjoner våtrom

- TGIU gitt ut ifra manglende mulighet for hulltaking.

Det er ikke opplyst eller registrert noen symptom på fuktskader.

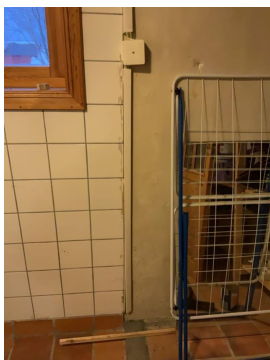
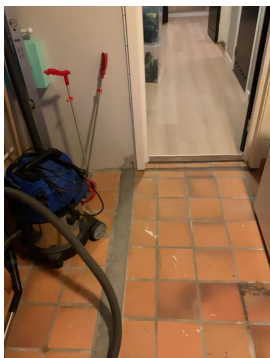
KJELLER > VASKEROM

! TG 2 Overflater Gulv

- Det må foretas tiltak for å lukke avviket.

Våtrommet står foran full renovering for å tåle dagens bruk.

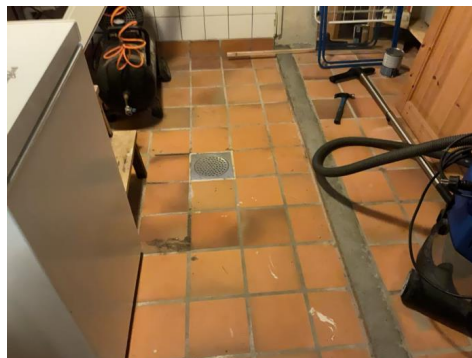
KJELLER > VASKEROM

! TG 3 Sluk, membran og tettesjikt

En må forvente generell oppgradering av våtrommets tettesjikt/membran for at våtrommet skal tåle en normal bruk etter dagens krav (tett våtsone). I forbindelse med eierskifte er det naturlig å vurdere renovering av våtrom. Vær oppmerksom ved bruk.

Kostnadsestimat: 50 000 - 100 000

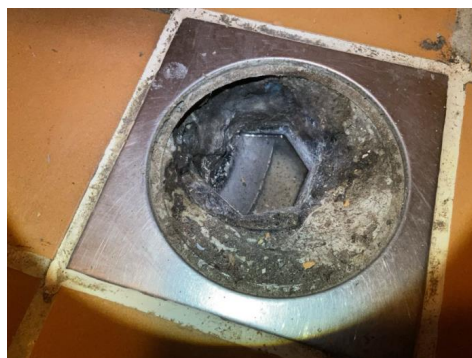
KJELLER > VASKEROM

! TG 1 Sanitærutstyr og innredning

Rommet har opplegg for vaskemaskin og skyllekar i stål.

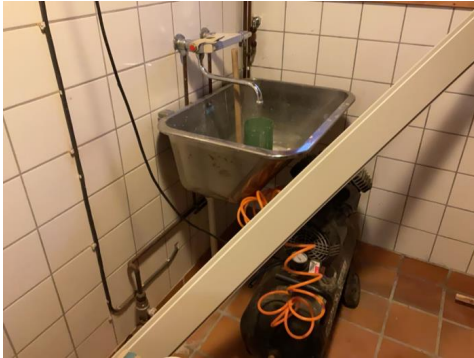
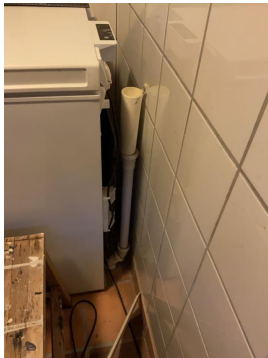
KJELLER > VASKEROM

! TG 2 Ventilasjon

Det bør etableres tilfredsstillende tilluft til våtrom f.eks. luftespalte ved dør e.l. Mekanisk avtrekk bør monteres skal rommet benyttes som våtrom.

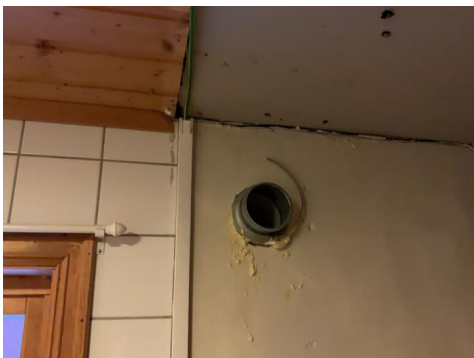
KJELLER > VASKEROM

! TG 2 Tilliggende konstruksjoner våtrom

Det er ble ved befaring ikke registrert noen symptomer på fuktskader eller opplyst om fuktskader.

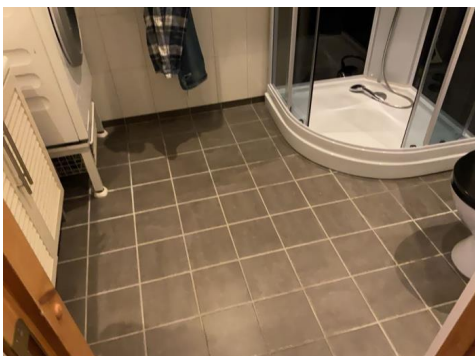
1. ETASJE > BAD/VASKEROM

! TG 3 Sluk, membran og tettesjikt

Avvik med montasjen på våtromsplater må utbedres for å tilfredsstillende teknisk godkjenning for produktet. Utførelsen medfører fare for fuktskade dersom det dusjes direkte på platene. Vær oppmerksom ved bruk.

Kostnadsestimat: 100 000 - 300 000

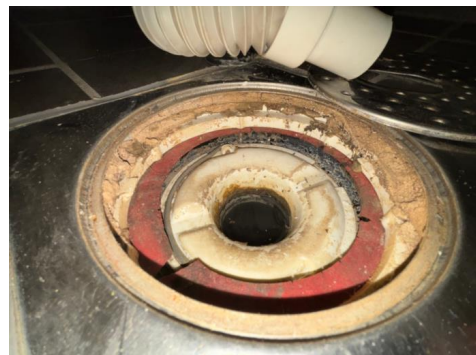
1. ETASJE > BAD/VASKEROM

! TG 1 Sanitærutstyr og innredning

Våtrommet har innredning med servantbeslag, toalett, dusjkabinett og opplegg for vaskemaskin.

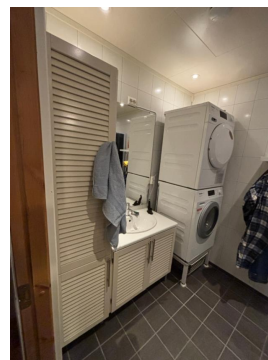
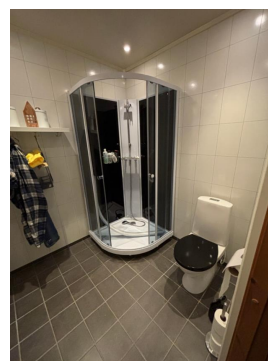
1. ETASJE > BAD/VASKEROM

! TG 1 Ventilasjon

Hulltaking er foretatt uten å påvise unormale forhold. Hulltaking er foretatt i gang mot dusj.

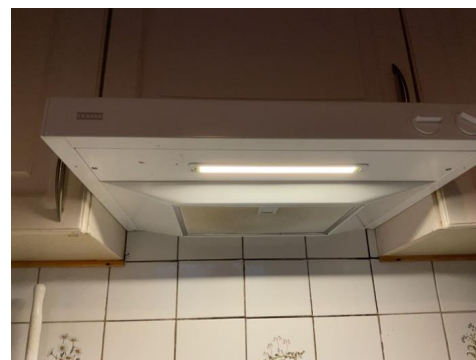
! TG 1 Avtrekk

Ventilator med avtrekk til friluft.

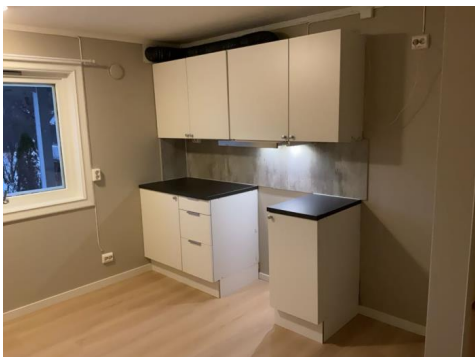
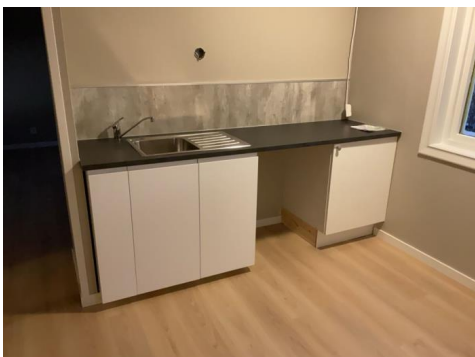
KJELLER > KJØKKEN

! TG 2 Overflater og innredning

- Det er ikke montert komfyrvakt i kjøkkenet som er krav på dette kjøkkenet ut ifra alder.
 - Det er ikke påvist tegn på at det er montert lekkasjedeteksjon ved oppvaskmaskin/oppvaskkum, dette er et krav på kjøkkenet ut ifra alder.
- Montering av innredning er ikke ferdigstilt.

- Komfyrvakt må monteres.
- Det bør monteres lekkasjedeteksjon ved oppvaskmaskin/oppvaskkum.

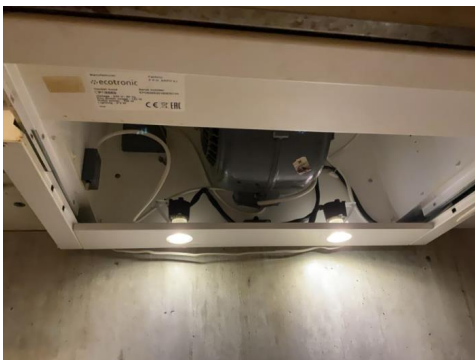
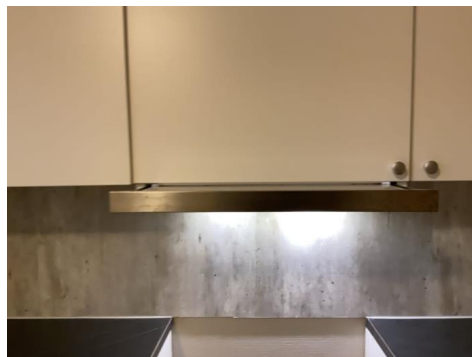
KJELLER > KJØKKEN

! TG 2 Avtrekk

- Det er påvist andre avvik:

Filter må monteres.

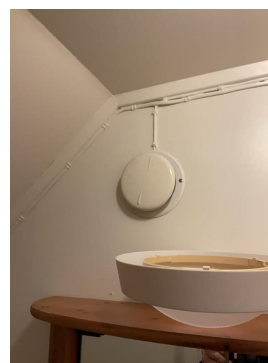
KJELLER > TOALETTROM

Vurdering av avvik:

- Mekanisk avtrekk bør etableres på toalettrom.
- Det bør etableres tilfredsstillende tilluft til toalettrom, f.eks. luftespalte ved dør e.l.

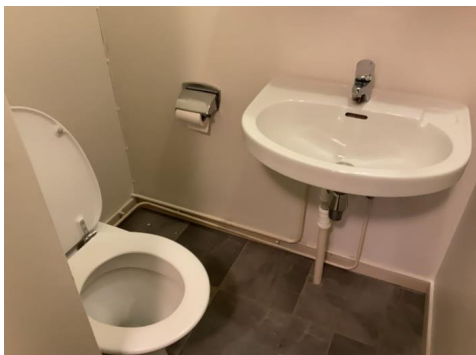
KJELLER > TOALETTROM

! TG 1 Teknisk anlegg

Toalett og servant.

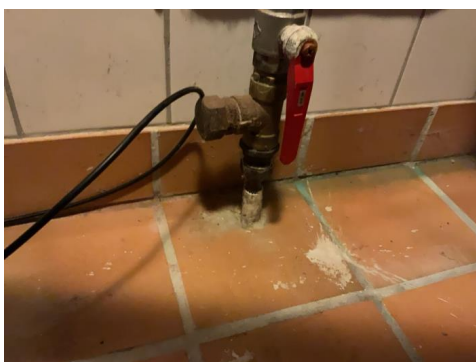
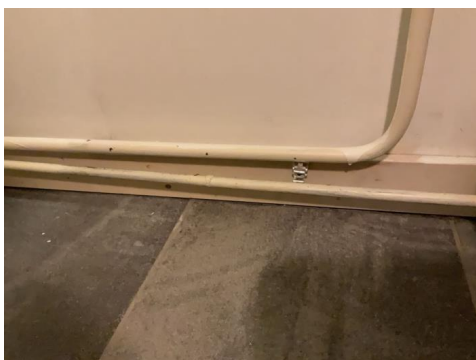
! TG 2 Vannledninger

- Mer enn halvparten av forventet brukstid er passert på innvendige vannledninger.
- Det er påvist andre avvik:

Innstøpte kobberrør uten ekspansjonsfuger i betongen kan medføre fare for rørbrudd over tid. Stedvis manglende klamring av vannledning. Dette kan medføre fare for skader og trykkslag.

- I forbindelse med oppgradering av våtrom vil det være naturlig med utskiftning av rør.

Manglende klamring av vannledninger må utbedres. Ut ifra alder kan skader plutselig oppstå på eldre anlegg. I forbindelse med oppgradering av våtrom vil det være naturlig med utskiftning av rør.

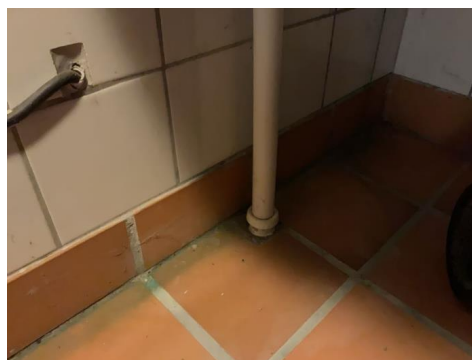
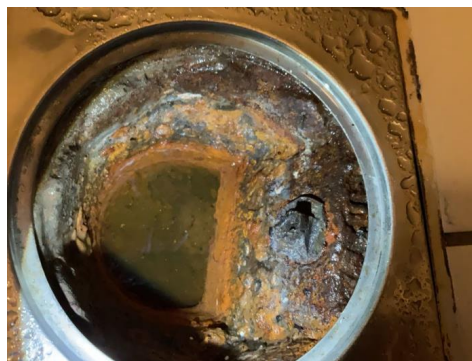
! TG 2 Avløpsrør

Ukjent materiale på bunnledning, men sannsynligvis soilrør basert på alder og stedlige forhold. Det er synlig avløpsrør av plast, fra byggeår. Stedvis er avløpsrør fornyet etter byggeår.

- Skal avviket lukkes, må løsning på lufting av kloakk etableres.
- I forbindelse med oppgradering av våtrom vil det være naturlig med utskiftning av rør.

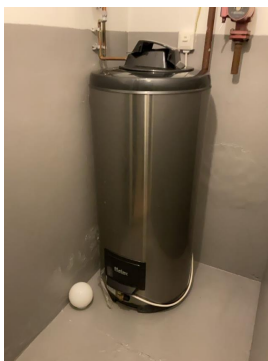
TG 1 Varmtvannstank

Varmtvannsbereider er på ca. 200 liter, fra 2018 iflg. faktura.

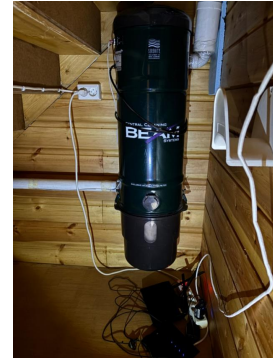
TG 2 Andre installasjoner

Sentralstøvsuger montert i bod under trapp i u.etg. Det er ikke opplyst om mangler og det er ikke foretatt funksjonstest, forutsettes tilfredstillende funksjon.

- Det er påvist andre avvik:

Nærmere undersøkelser anbefales.

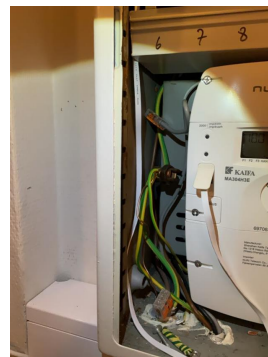
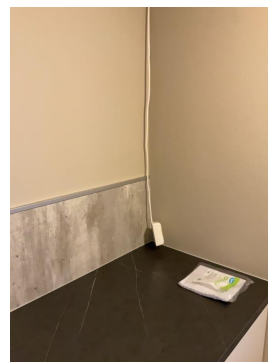
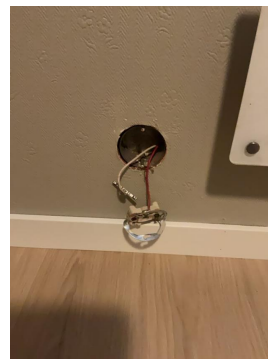
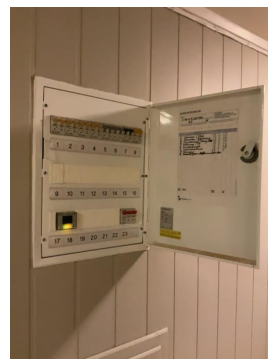
TG 3 Elektrisk anlegg

Ja På bakgrunn av stedvis manglende deksel i sikringskapet, ikke brukt rørinnføringshylser i sikringskap samt stedvis manglende ferdigstillelse av elektriske installasjon anbefales gjennomgang av det elektriske anlegget. Registrerte avvik er utløsende for TG 3. Estimert kostnad er relatert til utbedring av påviste avvik.

På generelt grunnlag og på bakgrunn av alder på anlegget, samt over 5 år siden/ingen kontroll av DLE, anbefales utvidet el-kontroll. Dette er en forenklet kontroll begrenset til de spørsmål og undersøkelser som forskrift til avhendingslova (tryggere bolighandel) § 2-18 inneholder. Dette kan ikke sammenlignes med en kontroll utført av offentlig myndighet (Det lokale eltilsyn) eller registrert elektrovirksomhet, og en bygningssakkyndig har verken kompetanse eller lov til å foreta en slik kontroll. Tilstandsgraden er vurdert ut fra den forenklede og begrensede kontrollen som forskriften inneholder. El-anlegget kan ha feil og mangler som en slik forenklet undersøkelse ikke vil avdekke. Vær derfor oppmerksom på denne risikoen, og søk videre veiledning eller få en fullstendig kontroll utført av registrert elektrovirksomhet.

Kostnadsestimat: 10 000 - 50 000

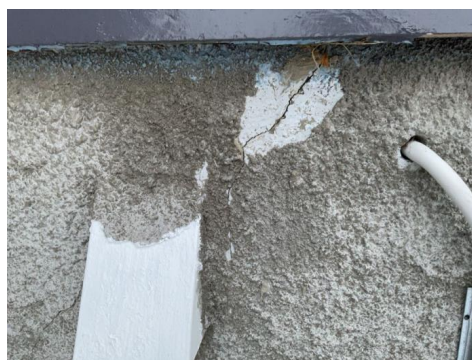
TG 2 Grunnmur og fundamenter

Murt grunnmur med innvendig utlekting/isolering i innredede rom. Stedvis murt ringmur.

- Det er påvist sprekker i murte/pussede fasader.
- Stedvis riss/sprekker i pusset overflate.

Riss/sprekker må holdes under oppsikt for å avklare eventuelle behov for tiltak.

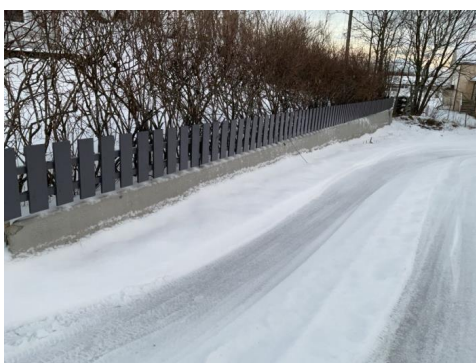
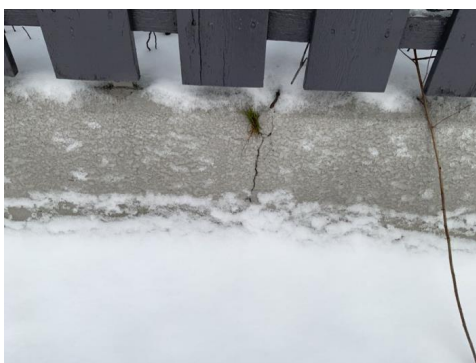
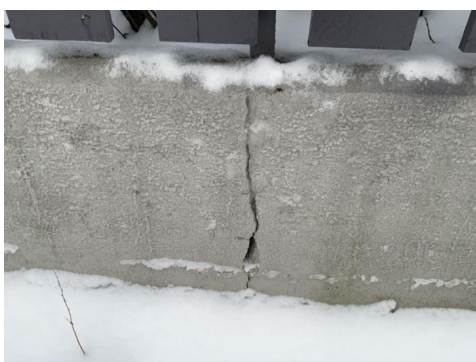
TG 2 Forstøtningsmurer

- Det er påvist mindre sprekker og/eller skjevheter i muren.

Ved eierskifte er det naturlig å vurdere utbedring av forstøtningsmur.

Nærmere undersøkelser må til for å avklare skadeomfang og utbedringsmetode.

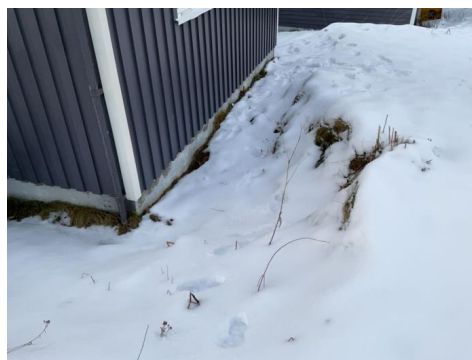
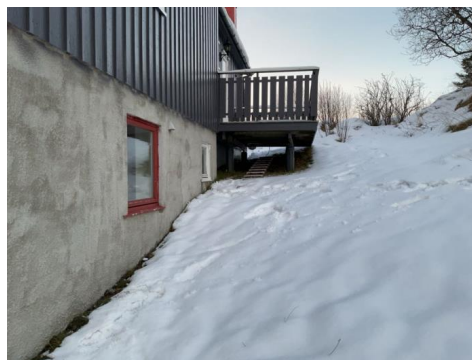
! TG 2 Terrenghorhold

Innkjøring og gårdsplass med grus/singel. Opparbeidet tomt med plen og beplantning ved bolig. Flaggstang.

Eiendommen ligger med arealer i aktsomhetsområde for marin leire iflg. NVE sitt kart. Det er viktig at terreng heller riktig i områder ved grunnmur. Overflatevann skal hurtigst mulig vekk fra bygning for på den måten å unngå unødvendig fuktbelastning på utvendig fuksikring og drenering. Ideelt bør det i en avstand på minimum 3 meter være god helling vekk fra grunnmur.

- Det bør foretas terrengjusteringer.

Terreng rundt byggverk må planeres med fall utover. Fallet må være minimum 1:50 i en avstand på minimum 3 meter fra vegg. Der terrenget gjør dette vanskelig, kan alternative tiltak være fall langs veggen og bort fra byggverket, avskjæringsgrøfter og lignende.
