# ENERGIATTEST

gnr. 143, bnr. 692

Befaringsdato: 03.02.2025

## FRITIDSBOLIG

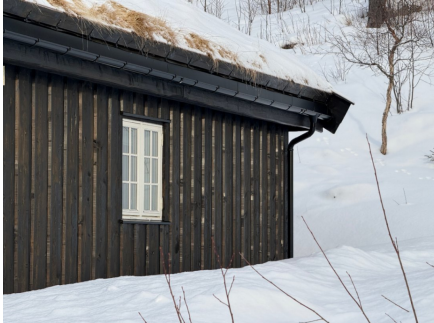
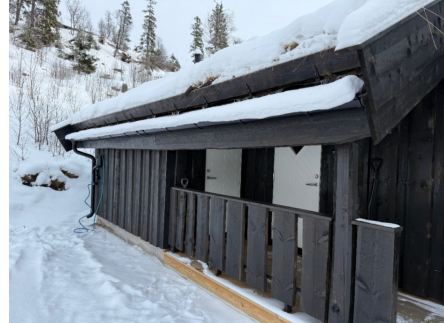
## TG 1 Veggkonstruksjon

Veggene har bindingsverkskonstruksjon fra byggeår. Fasade/kledning har stående bordkledning. Veggene er visuelt kontrollert kun med enkelte stikkprøver i ytterpanelet eller der konstruksjonen er tilgjengelig. Luftingen i konstruksjonen er kun kontrollert på utvalgte steder. Luftlekkasjer eller andre utettheter er ikke kontrollert, ei heller utettheter i forbindelse med dører og vinduer, da dette ikke lar seg inspisere uten at det blir gjort inngrep i konstruksjonen.

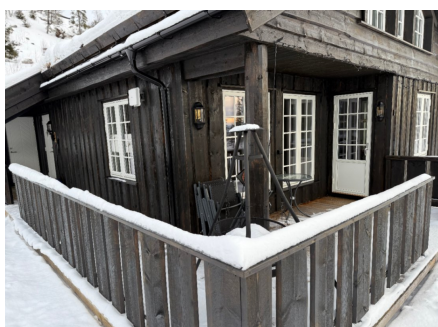
## TG 1 Balkonger, terrasser og rom under balkonger

Det er stripemur med trebjelkelag og terrassegulv.  
Det er ikke krav til rekkverk der terrenget ligger lavere enn 50cm fra terrassegulv.

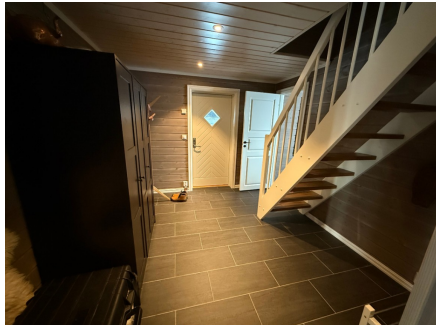
### TG 1 Overflater

Innvendig er det gulv av furu og fliser. Veggene har beiset trepanel. Innvendige tak har beiset trepanel.

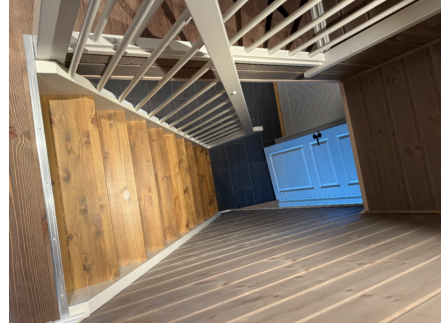
## TG 1 Innvendige dører

Innvendig har boligen malte fyllingsdører.  
Dørene gikk bra på befaringsdagen.

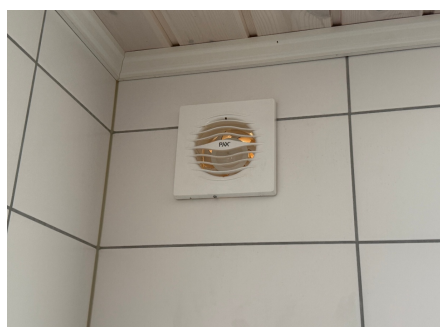
### TG 1 Ventilasjon

Det er elektrisk styrt vifte.

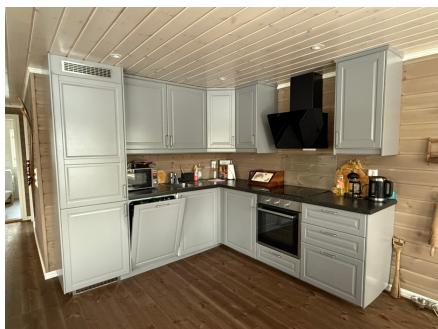
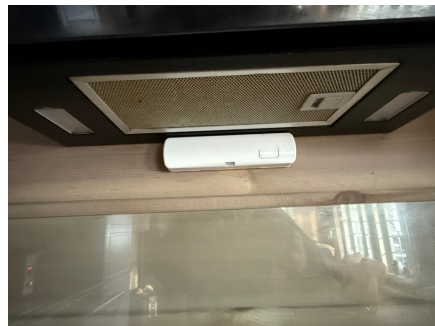
### TG 1 Overflater og innredning

Kjøkkenet har innredning med profilerte fronter. Benkeplaten er av laminat. Det er kjølfrysenskap, oppvaskmaskin, platetopp, stekeovn, vannstoppsystem og komfyrvakt.
