# Tilstandsrapport

Enebolig

Ytterstranda 2, 8430 MYRE

Befaringsdato: 06.01.2025

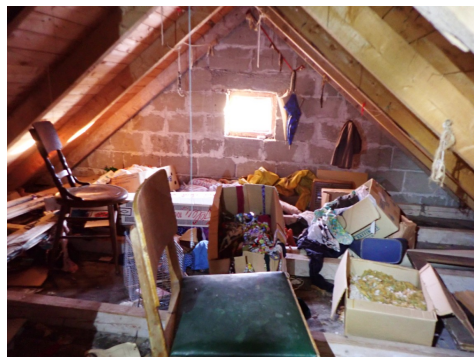
Fra kvisten

Fuktmåling viser generelt forhøyet fuktnivå på alle kontrollerte punkter. Ved pipen (nordøst) ble det målt 100 % RF i undertak. Dette kan skyldes at det ikke er pipebeslag, kun "krage" i betong. Det er ikke isolert mot loft, verken i horisontal eller skrå del. Det er ikke lagt diffusjonssperre.

Montering av pipebeslag vil trolig stoppe fuktinntrengning. Dette bør imidlertid ses i sammenheng med nytt taktekke. Lufting kan bedres ved å fjerne vinduer i røst og helle sette inn ventiler. Lufting langs raft vil være utfordrende med denne konstruksjonen. Ved en fremtidig oppussing av loftet, bør man vurdere å legge isolasjon og diffusjonssperre. Kostnad er kun for lufting.

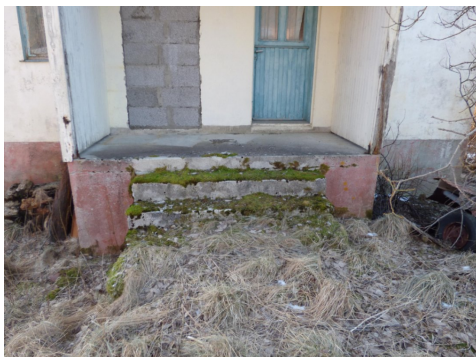
Trapp ved inngang

Sprekker mellom betongdekke og bærende del.

- Rekkverk må monteres for å lukke avviket.
- Andre tiltak:

Sprekker bør undersøkes nærmere og utbedres.

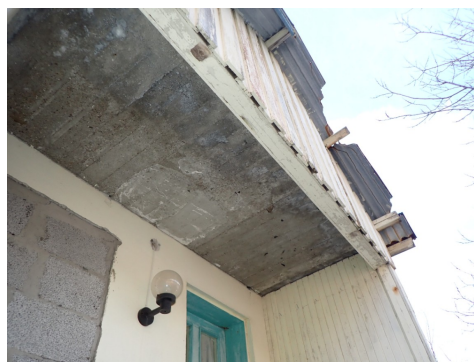
Den ene sideveggen under (øst) er løs og bæring når ikke dekke foran inngangsparti. Det er noe slitasje/begynnende råteskader i begge sidevegger.

"Utkraget" betongdekke

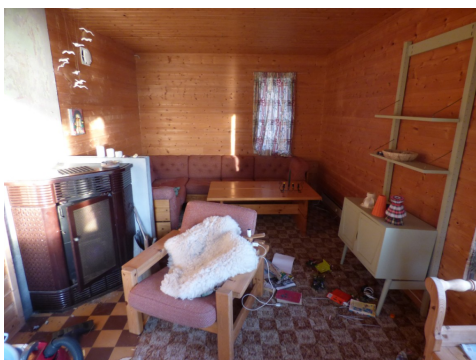
Stue

Selv om overflater generelt i 1.etg har lite slitasje, må nok alt rives hvis det skal etterisolerers innvendig. Kostnad for dette er ikke tatt med!
