# Tilstandsrapport

Tomannsbolig

Lerkeveien 14 B, 8450 STOKMARKNES

Befaringsdato: 06.02.2025

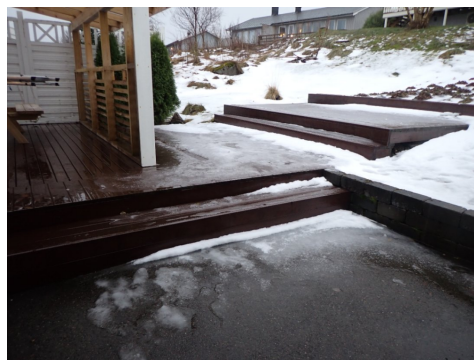
Det var noe snø/is på trinn på befaringen.

Det er ikke montert rekkverk, men i dette tilfellet kan det ikke regnes som et avvik.

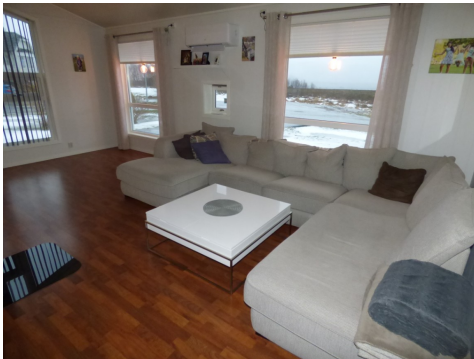
Stue

Gulv: Flis i VF og på bad, belegg i vaskerom/bod, laminat i resterende rom. Laminat reiser seg stedvis noe i skjøt. Et par mindre, overfladiske merker i stua.  
Vegger: Våtromsplater på bad, fabrikkmalte plater i resterende rom.  
Himling: Malte himlingsplater.

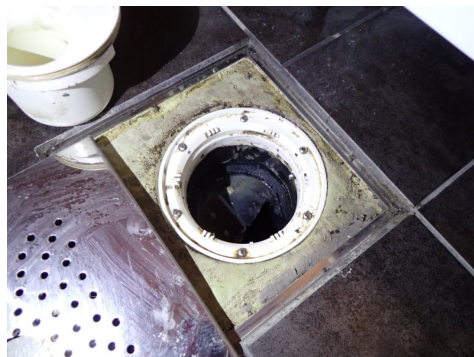
1. ETASJE > BAD

Det er sluk i plast. Smøremembran med ukjent utførelse.

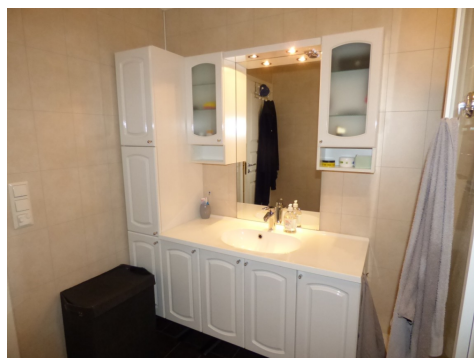
1. ETASJE > BAD

Innredning med profilerte MDF-fronter. 1,2 m benk med integrert vask, skap under. 2 stk 30 cm speilskap, lyslist. 30 cm vegghengt høyskap. Dusjkabinett, toalett.

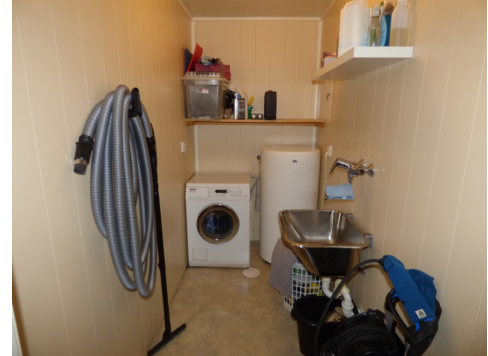
Vaskerom/bo

Opplegg for vaskemaskin. Ca 50 cm skyllekar i metall. 1,3 + 0.9 m hyller.

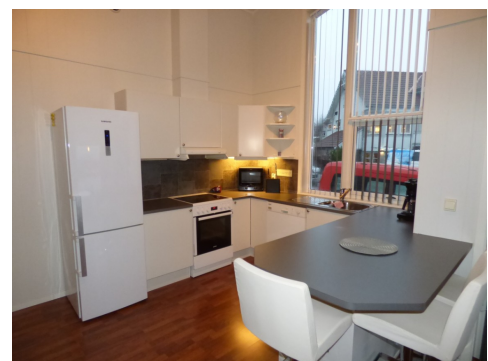
Innredning med slette fronter. Benkeplate i spon med høytrykkslaminat. Ca 5,2 m benk inkl ca 95 cm benkebeslag med 1,5 kum og avrenning. Oppvaskmaskin under benk, plass for komfyr og frittstående kjøle-/fryseskap. Spiseplass på del av benk mot stua. ca 2,1 m overskap inkl skap for avtrekksvifte, samt ca 30 cm hjørnehylle. Belegg over deler av benk. Noe "lapping" av belegg ved hjørne. Ifølge hjemmelshaver følger oppvaskmaskin med.

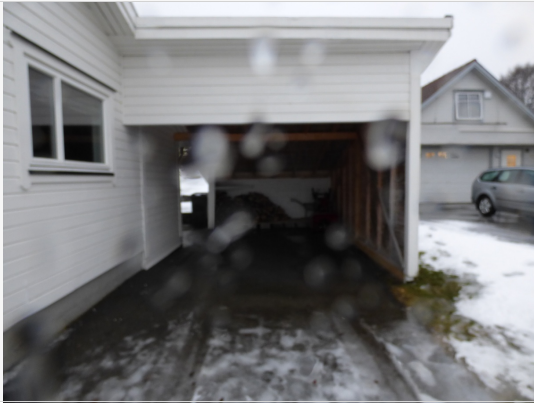
En del fuktskjolder i undertak og bjelker. Skade/begynnende råte i vindskibord. Det mangler beslag på øvre del av taket (front). Ifølge hjemmelshaver har det vært sig i fundamenter som bærer yttervegg. Hjemmelshaver har jekket opp vegger og lagt mellomlegg (ca 5 cm).
