# Egenerklæring

Eidsfjordveien 2259, 8450 STOKMARKNES

# Tilstandsrapport

## ENEBOLIG

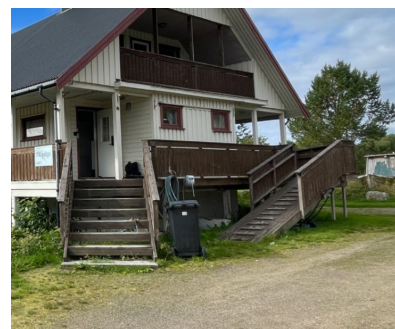
Av sikkerhetsmessige årsaker bør det monteres rekkverk eller håndlist i trapper og ramper med høyder over 50 cm for å redusere risikoen for fall og personskader. Manglende rekkverk utgjør en betydelig fare, spesielt for barn, eldre og personer med nedsatt bevegelighet.

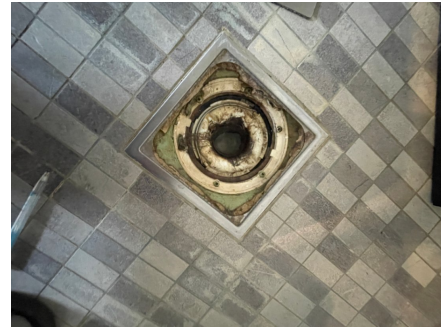
Sluk under badekar

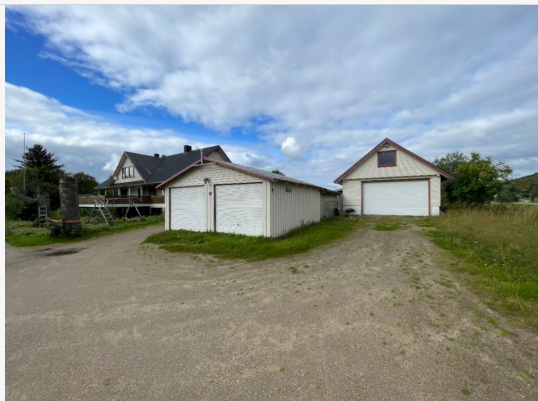
## Dobbelgarasje

Dobbelgarasje med saltak teknet med bølgeblekk. Takrenner i metall mot vest, ikke montert takrenner mot øst. Yttervegger av bindingsverk i tre, kledd med stående kledning. 2 stk vippeporter i tre, portåpner til den ene. Gangdør i bakkant. En del fuktmerker innvendig i veggpanel. En del utvendig overfladisk slitasje. Det er bygd en "le-vegg" i tre mellom garasjene.

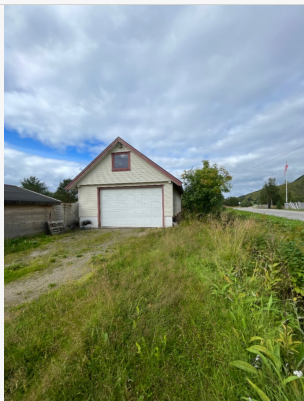
## Stor garasje med hundegård på siden

Det er bygd en hundegård på vestsiden av garasjen. Synlig treverk er i all hovedsak ubehandlet.

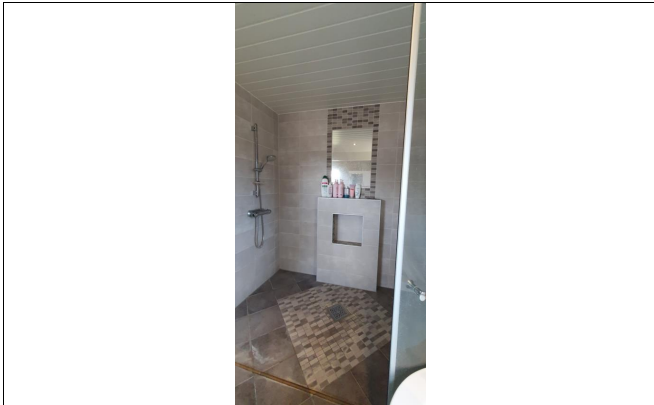
Dusjnise.

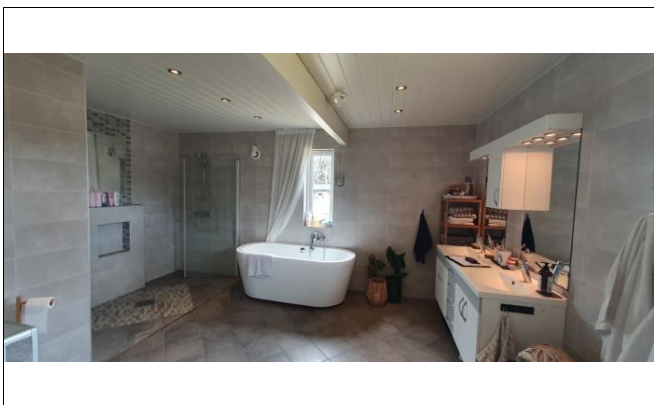
Oversiktsbilde bad.
