# Tilstandsrapport

Enebolig

Bjørklundveien 3, 8403 SORTLAND

Rapportdato: 23.02.2025

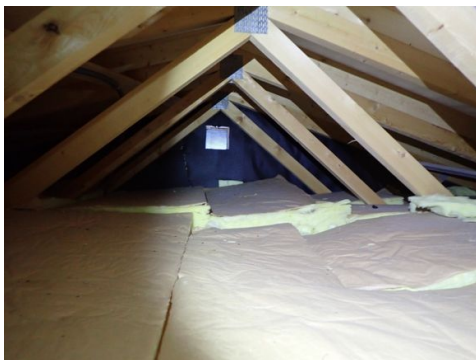
Lufting i røst

Fuktmålinger viser opp mot 12 % RF i treverk, "normalen" for uttørket treverk ligger på rundt 8 %. Den begrensede luftingen er trolig en årsak til dette.

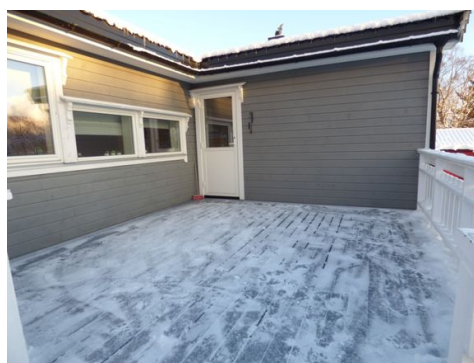
Veranda mot sørvest

Rekkverket er ca 95 cm, men det er så kort til bakken at dette ikke regnes som et avvik.

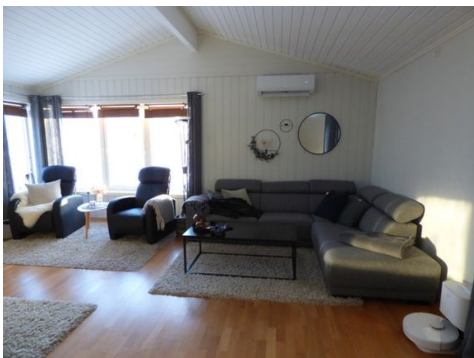
Stue

Gamle malingsflekker i himling, soverom mot nordøst.

Ved en fremtidig oppussing bør nok parkett i stue/kjøkken slipes og lakkas.

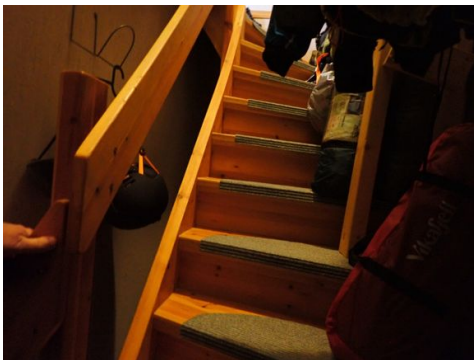
- Rekkverket er såpass lavt at det på grunn av sikkerhetsmessige forhold anbefales økning av høyde.
- Åpninger er såpass store at det ut ifra sikkerhetsmessige forhold anbefales å lage mindre åpninger.
- Håndløper bør monteres, men det var ikke krav på byggetidspunktet.

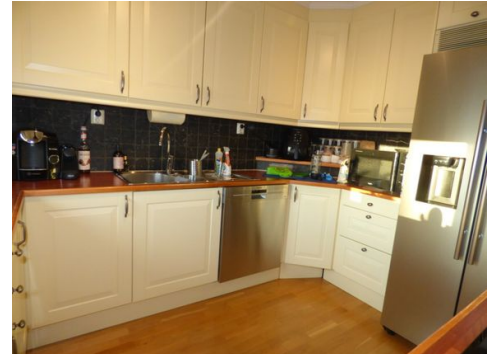
Noe mindre slitasje i forkant av benk (detalj i tre) ved vask.  
Et par løse sokler.

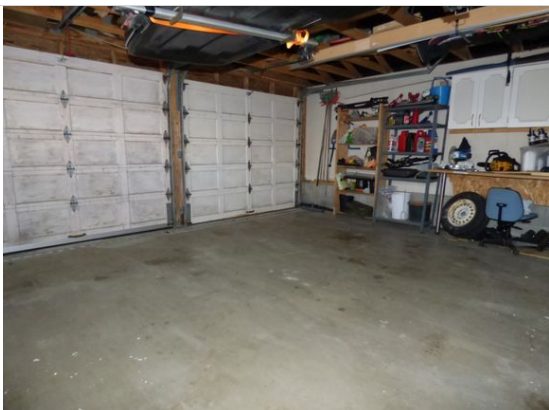
Mindre sprekker i mur (skjøt mellom blokker) ved hjørne mot sør.
