Tilstandsrapport

Rekkehus

Idrettsveien 12 C, 8402 SORTLAND

Befaringsdato: 20.01.2025

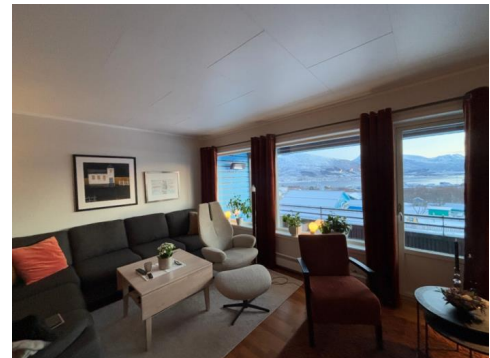
Vurdering av avvik:

- Det er påvist andre avvik:
Stedvis slitasjemerker og solbleking av parkett i 2. etg.

- Det er ikke behov for utbedringstiltak.

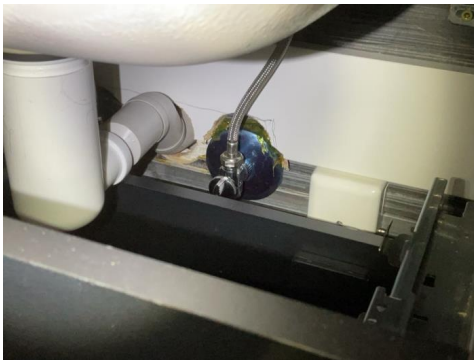
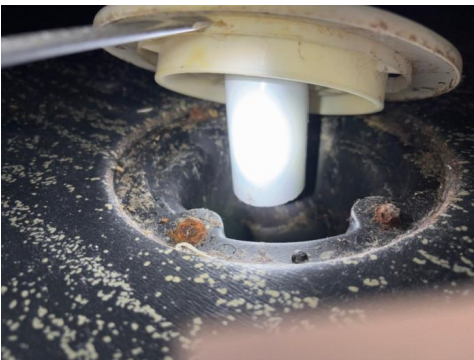
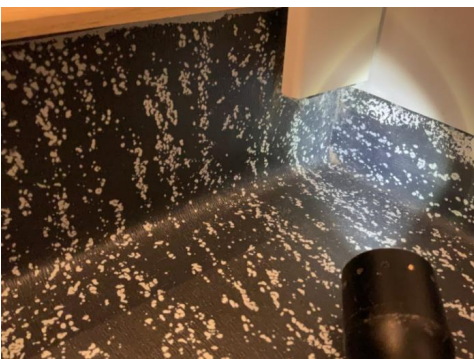
Vær oppmerksom ved bruk. Det er montert tett dusjkabinett med avløp rett i sluk slik at våtrommet vil kunne fungerer med registrerte avvik, men det er ikke noen erstatning for utettheter i tettesjiktet. Vær oppmerksom ved bruk. Ved renovering, påse at alle forhold med tettesjikt, våtsone, sluk mv. dokumenteres. For å få tilstandsgrad 0 eller 1 må gulvet bygges om for å få riktig fall til sluk. Det vil imidlertid sjelden være økonomisk rasjonelt som et enkeltstående tiltak. Ved en eventuell renovering, påse at våtrommet bygges med riktig fall til sluk.

Kostnadsestimat: 50 000 - 100 000

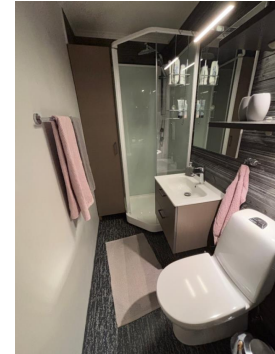
UNDERETASJE > BAD

! TG 1 Sanitærutstyr og innredning

Våtrommet har innredning med servant, toalett og dusjkabinett.

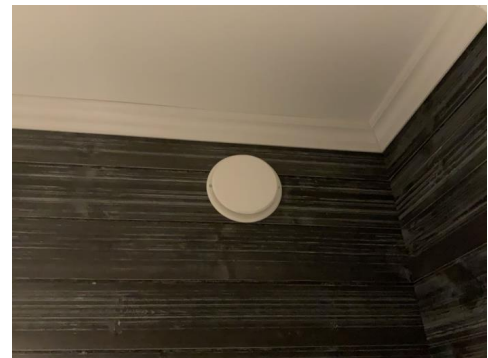
UNDERETASJE > BAD

! TG 2 Ventilasjon

- Andre tiltak:
- Elektrisk avtrekksvifte bør monteres for å lukke avviket.

Nærmere undersøkelser må til for å avklare mulighet for mekanisk avtrekk.

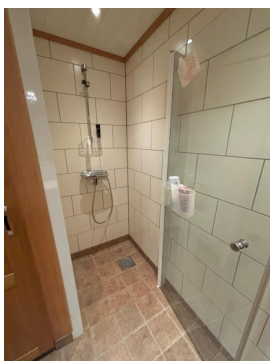
UNDERETASJE > BAD

! TG 0 Tilliggende konstruksjoner våtrom

- Andre tiltak:

Fuger rengjøres.

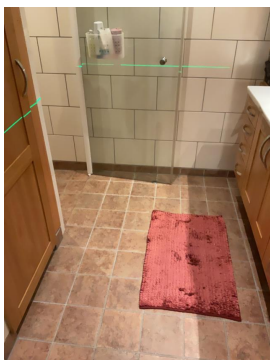
1. ETASJE > BAD/VASKEROM

! TG 1 Overflater Gulv

Overflate gulv på våtrom er utført med flis. Elektriske varmekabler.

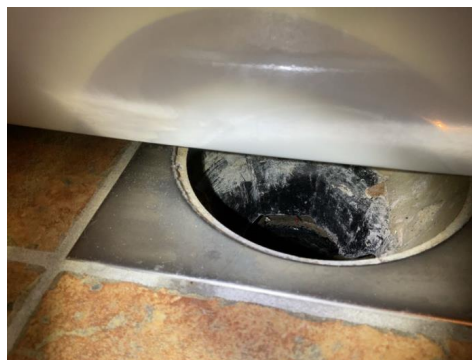
1. ETASJE > BAD/VASKEROM

! TG 2 Sluk, membran og tettesjikt

- Overvåk tilstanden jevnlig. For å få tilstandsgrad 0 eller 1 må slukløsningen skiftes ut og sannsynligvis må også membransjiktet skiftes/utbedres. Det er imidlertid vanskelig å si noe om tidspunktet for når dette er nødvendig.
- Sluket må sjekkes og rengjøres jevnlig.
- Overvåk tilstanden jevnlig. For å få tilstandsgrad 0 eller 1 må tettesjiktet skiftes ut, men tidspunktet for når dette er nødvendig er vanskelig å si noe om.

Vær oppmerksom ved bruk. Ved en eventuell renovering, påse at alle forhold med tettesjikt, våtsone, sluk mv. dokumenteres. Innen rimelig tid må en forvente en generell oppgradering av våtrommets tettesjikt/membran for at våtrommet skal tåle en normal bruk etter dagens krav (tett våtsone). I forbindelse med eierskifte kan det være det naturlig med en vurdering av renovering av våtrom innen rimelig tid.

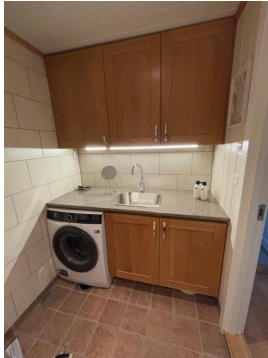
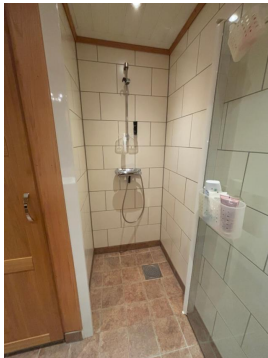
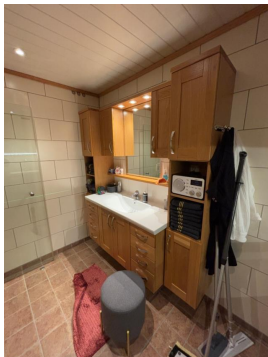
1. ETASJE > BAD/VASKEROM

TG 2 Ventilasjon

TG 0 Tilliggende konstruksjoner våtrom

Hulltaking er foretatt uten å påvise unormale forhold. Hulltaking er foretatt i soverom mot dusj. Målt verdi er under 7%. Kritisk grense er ca. 20%.

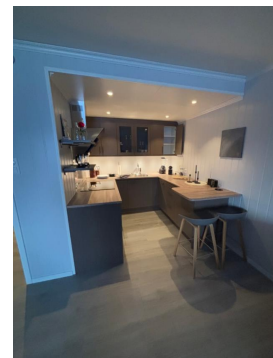
UNDERETASJE > STUE/KJØKKEN

TG 1 Overflater og innredning

Kjøkkeninnredning med slette fronter, benkeplate inkl. stålbeslag med kum, overskap og underskap. Komfyrtopp, stekeovn og integrerte hvitevarer. Komfyrvakt og aquastop. Opplegg for vaskemaskin.

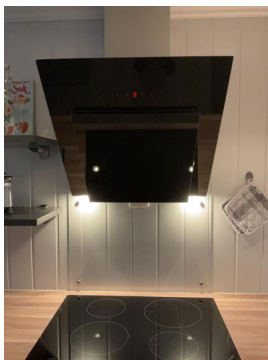
UNDERETASJE > STUE/KJØKKEN

! TG 1 Avtrekk

Ventilator med avtrekk til ventilasjonskanal.

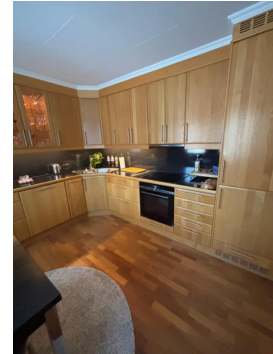
2. ETASJE > KJØKKEN

! TG 2 Overflater og innredning

- Andre tiltak:

Det bør monteres fuktdeteksjon eller monteres dryppbrett under oppvaskmaskin for synliggjøring av lekkasjer.

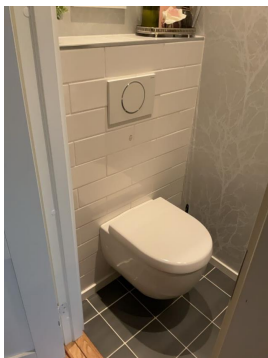
1. ETASJE > TOALETTROM

! TG 1 Teknisk anlegg

Veggmontert toalett og servant.

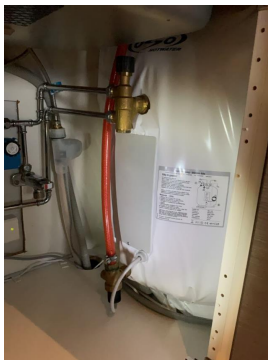
Varmtvannsbereider i 1. etg. fra 2006 er på ca. 120 liter. Benkemontert varmtvannsbereider i u.etg. fra 2017 er på ca. 120 liter.

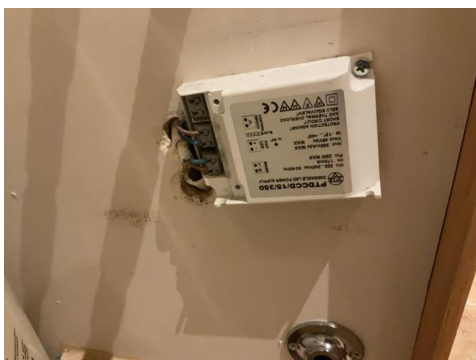
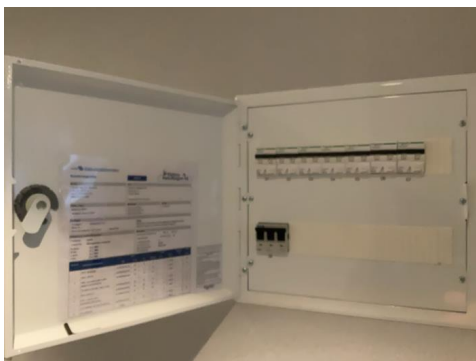
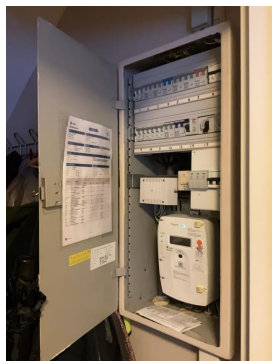
TG 3 Elektrisk anlegg

Dette er en forenklet kontroll begrenset til de spørsmål og undersøkelser som forskrift til avhendingslova (tryggere bolighandel) § 2-18 inneholder. Dette kan ikke sammenlignes med en kontroll utført av offentlig myndighet (Det lokale eltilsyn) eller registrert elektrovirksomhet, og en bygningssakkyndig har verken kompetanse eller lov til å foreta en slik kontroll.

Kostnadsestimat: Under 10 000

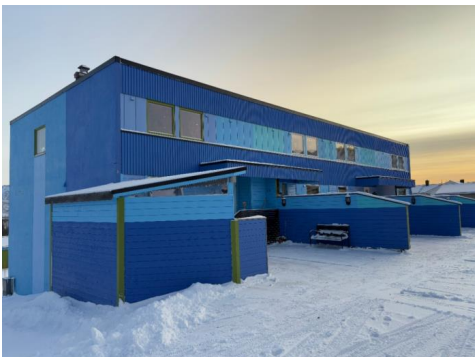
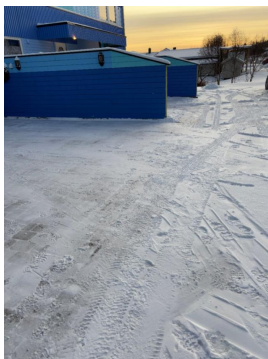
TG 2 Utvendige vann- og avløpsledninger

Offentlig avløp og vannforsyning via private stikkledninger. Ledningstype er ikke bekreftet, men tidsmessige ledningstyper er plastledninger både når det gjelder vann- og avløpsledninger.
