# Tilstandsrapport

Enebolig

Tømmerhaugvegen 5, 6652 SURNADAL

Befaringsdato: 23.09.2025

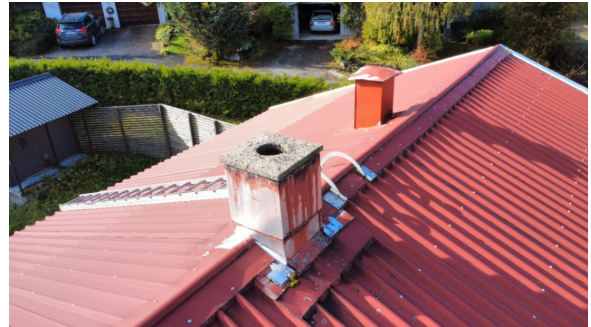
- Dimensjonering av rør i terreng på forsiden er for liten i forhold til rør på taknedløp
- Det er skade/nedbøyning på takrenne ved takstige på baksiden av boligen
- TG 3 er gitt pga. manglende snøfangere ut fra takvinkel, type takteking og byggeår.
- Det er ikke montert pipehatt på pipeinndekning.

Oversikt pipe, fastmontert takstige og luftehatt

- Pipehatt bør monteres for å hindre vann å trenge ned i pipen. Det kan medføre ytterligere skade på pipe og i tillegg føre til vannlekkasjer i rom med sotluke. Kommentert også under. pkt. nedløp og beslag.

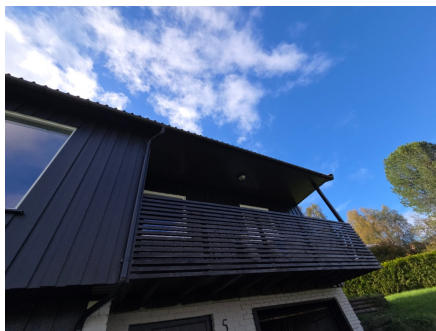
Balkong fra byggeår som er oppgradert med nytt rekkverk

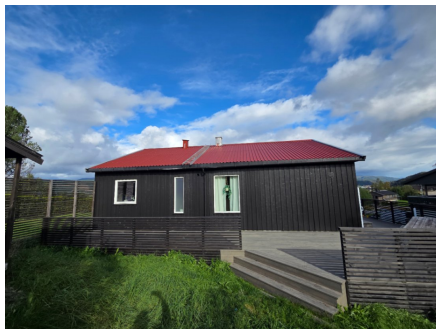
Plassbygd trapp fra veranda til terreng

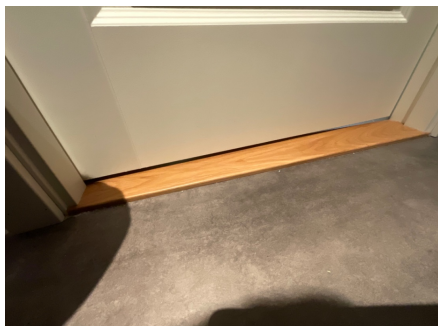
Tilluftsspalte under dør

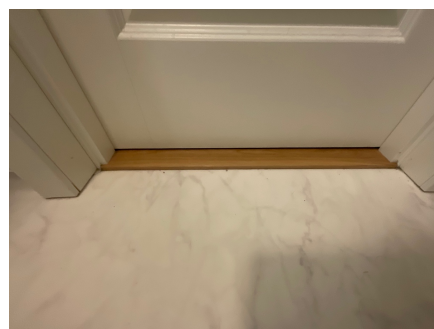
Tilluftsspalte under dør

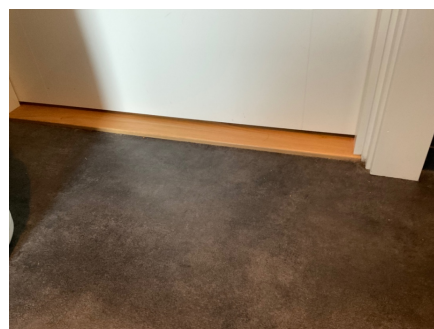
Tilluftsspalte under dør
