Tilstandsrapport

Enebolig

Lifjordveien 970, 8432 ALSVÅG

Befaringsdato: 08.10.2024

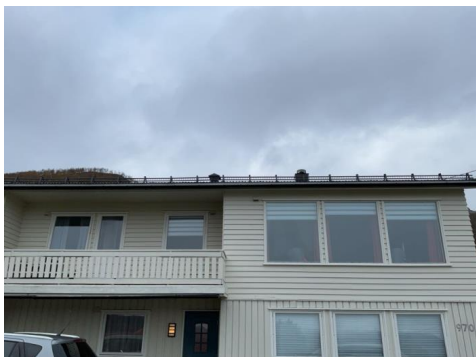
! TG 2 Veggkonstruksjon

Ytterveggkonstruksjon er utført som isolert bindingsverk, i utførelse og isolasjonsmengde iht. byggeår. Utvendig liggende bordkledning og stedvis stående kledning. Skiftet bordkledning på 2 fasader.

- Det er ingen eller liten lufting i nedre kant av kledning mot grunnmur.
- Det er påvist spredte råteskader i bordkledningen.
- Bordkledning går stedvis nesten helt ned i terreng.

- Råteskadet trekledning må skiftes ut.
- Lokal utbedring bør foretas for å øke avstanden mellom terreng og bordkledning.

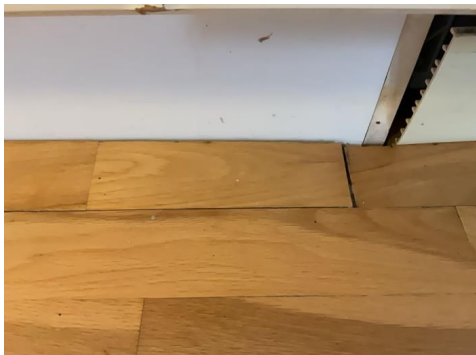
! TG 2 Etasjeskille/gulv mot grunn

Etasjeskille utført som tradisjonelt trebjelkelag, i utførelse og isolasjonsmengde iht. byggeår.

- For å få tilstandsgrad 0 eller 1 må høydeforskjeller rettes opp. Det vil imidlertid sjelden være økonomisk rasjonelt som et enkeltstående tiltak i en bolig som dette. Dersom boligen en gang skal renoveres, kan man vurdere slike tiltak.

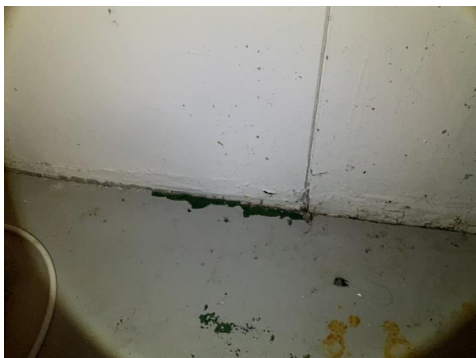
1. ETASJE > BAD

Generell

I forbindelse med eierskifte er det naturlig med oppgradering av våtrom for å tåle dagens bruk. Ved renovering, påse at alle forhold med tettesjiktet, våtsone, sluk mv. dokumenteres. Det anbefales at det benyttes dusjkabinett pga. Aquatile plater i våtsone.

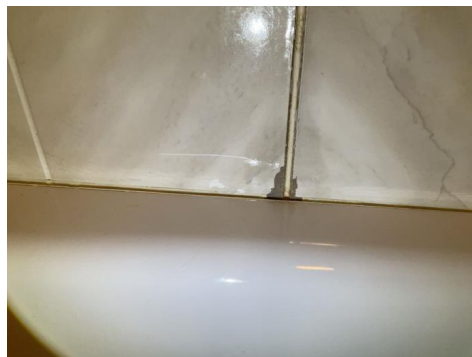
1. ETASJE > BAD

TG 2 Overflater Gulv

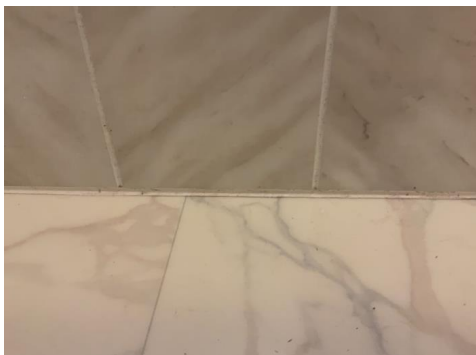
1. ETASJE > BAD

Sluk, membran og tettesjikt

En må forvente generell oppgradering av våtrommets tettesjikt/membran for at våtrommet skal tåle en normal bruk etter dagens krav (tett våtsone). I forbindelse med eierskifte er det naturlig med renovering av våtrom. Det bør monteres tett dusjkabinett. Ved en eventuell lekkasje vil tilstøtende konstruksjoner kunne bli skadet pga. manglende sluk og våtromsutførelse i våtsone. Vær oppmerksom ved bruk. For å få tilstandsgrad 0 eller 1 må gulvet bygges om for å få riktig fall til sluk. Det vil imidlertid sjelden være økonomisk rasjonelt som et enkeltstående tiltak. Ved en eventuell renovering, påse at våtrommet bygges med riktig fall til sluk.

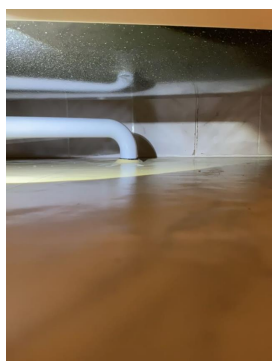
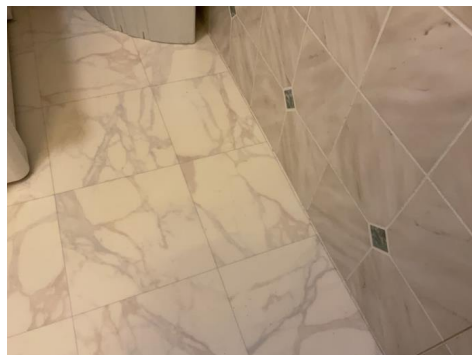
1. ETASJE > BAD

Sanitærutstyr og innredning

I forbindelse med eierskifte kan det være naturlig med oppgradering av innredning og utstyr.

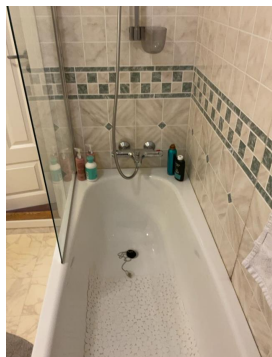
1. ETASJE > BAD

! TG 2 Ventilasjon

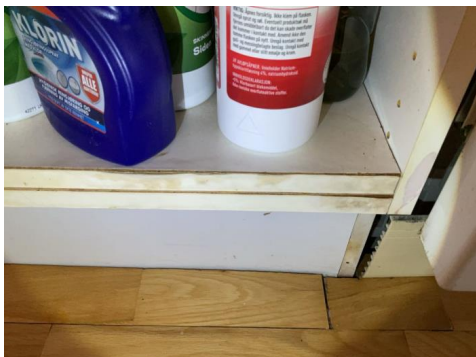
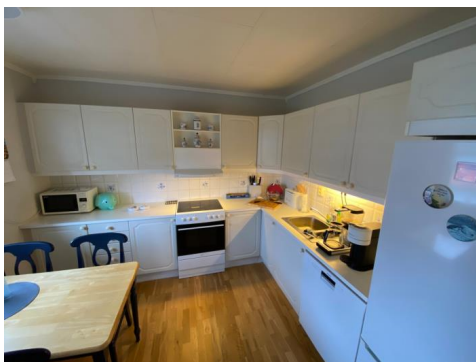
1. ETASJE > KJØKKEN

! TG 2 Avtrekk

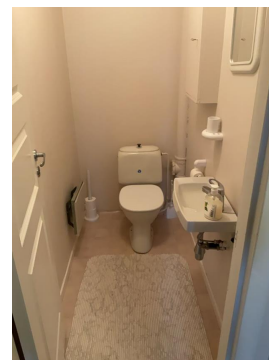
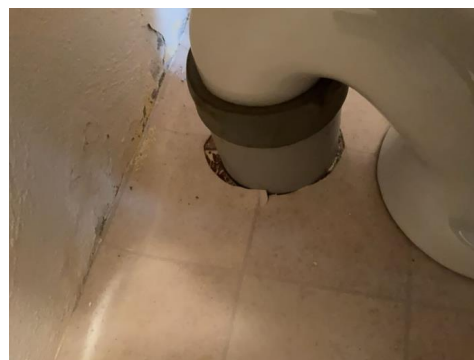
UNDERETASJE > TOALETROM

! TG 2 Teknisk anlegg

Toalett bør festes tilfredsstillende til gulv.

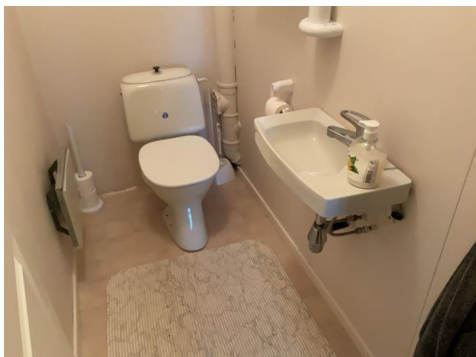
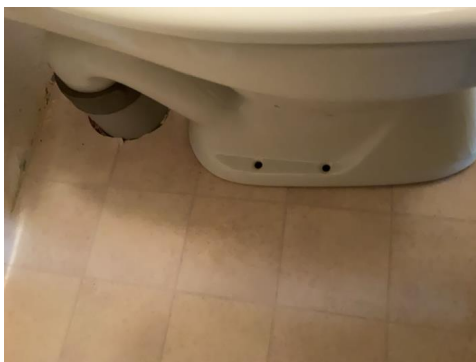
! TG 2 Vannledninger

- Andre tiltak:
- I forbindelse med oppgradering av våtrom vil det være naturlig med utskiftning av rør.

Det bør utføres nærmere undersøkelser for å avklare behov for tiltak og utbedring av luktproblemet fra avløpsledning.

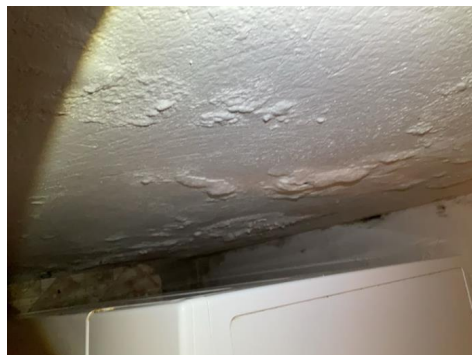
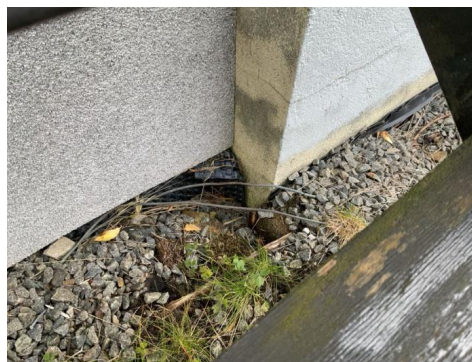
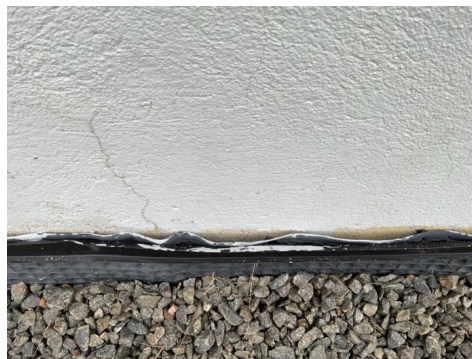
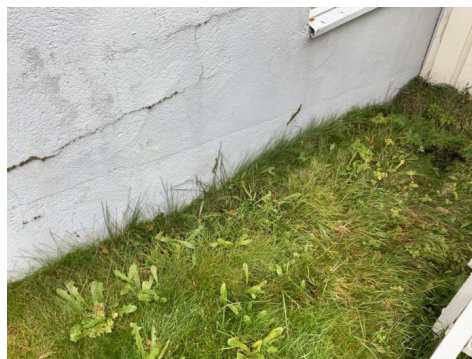
- Det må foretas nærmere undersøkelser, det kan ikke utelukkes behov for tiltak.
- Tiltak for redrenering rundt boligen kan ikke utelukkes.

Topplister på grunnmursplast bør monteres tilfredstillende. Ved eierskifte er det naturlig å foreta utbedring av bygningens drenerende system. Bruken av kjeller er avgjørende for eventuelle tiltak. Terreng rundt byggverk må planeres med fall utover. Fallet må være minimum 1:50 i en avstand på minimum 3 meter fra vegg. Der terrenget gjør dette vanskelig, kan alternative tiltak være fall langs vegg og bort fra byggverket, avskjæringsgrøfter og lignende.

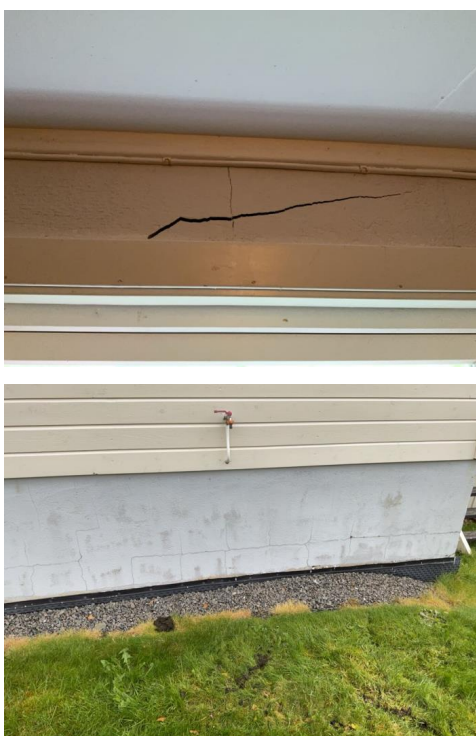
TG 2 Grunnmur og fundamenter

- Det er registrert horisontalriss som er symptom på jordtrykk.

- Grunnmuren har sprekkdannelser.
- Det er registrert sprekker/deformasjon som gir grunn til å overvåke konstruksjonen.

Stedvis riss/sprekker i pusset overflate. Stedvis riss i utvendig pusset overflate.

- Det må gjennomføres ytterligere undersøkelser.
- Lokal utbedring må utføres.

Nærmere undersøkelser må til for å avklare skadeomfang og utbedringsmetode vedrørende sprekk over kjellervindu i vaskekjeller.
