# Tilstandsrapport

Enebolig

Alsvågveien 745, 8432 ALSVÅG

Rapportdato: 24.10.2025

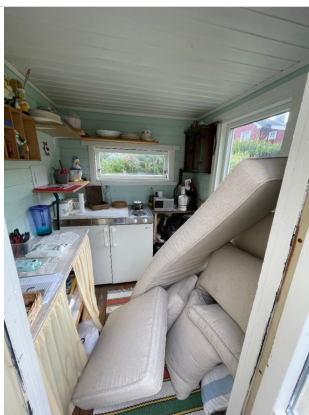
Yttervegger er oppført i uisolert bindingsverk av tre. Utvendig kledning av liggende trepanel. Dør i malt tre ( Noe fuktskadet) og 2 vinduer i tre. Det er innlagt strøm. Innvendi kledd med liggende panel, Hybelkjøkken med to kokeplater og kjøleskap, samt vask, uten vann og avløp.
