Tilstandsrapport

Rekkehus

Karles vei 28 B, 8403 SORTLAND

Befaringsdato: 06.03.2025

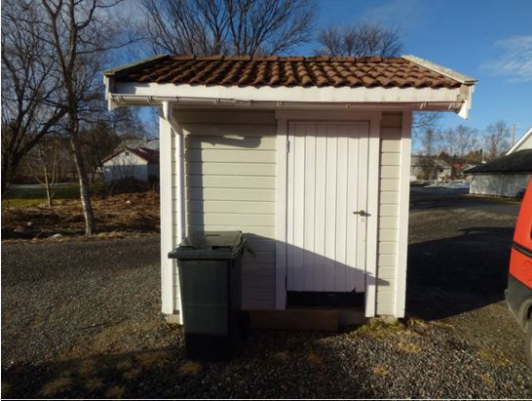
Bod

En del innvendige fuktmerker i panel, mest mot sør. Enkelte utvendige småskader i panel.

Begynnende utvendig råteskade i dør, døra er treg.

Nedbøyning i takrenner, mest mot vest. Lekkasjer fra skjøt, skade på en rennekrok. Det mangler endelokk mot nordvest.
